**Trockenmauerprojekt Freudenberg  
Bad Ragaz  
Sanierungen Priorität 1  
1. Etappe Januar bis März 2024  
Baubericht und Fotodokumentation**

Glarus, 16.04.2024

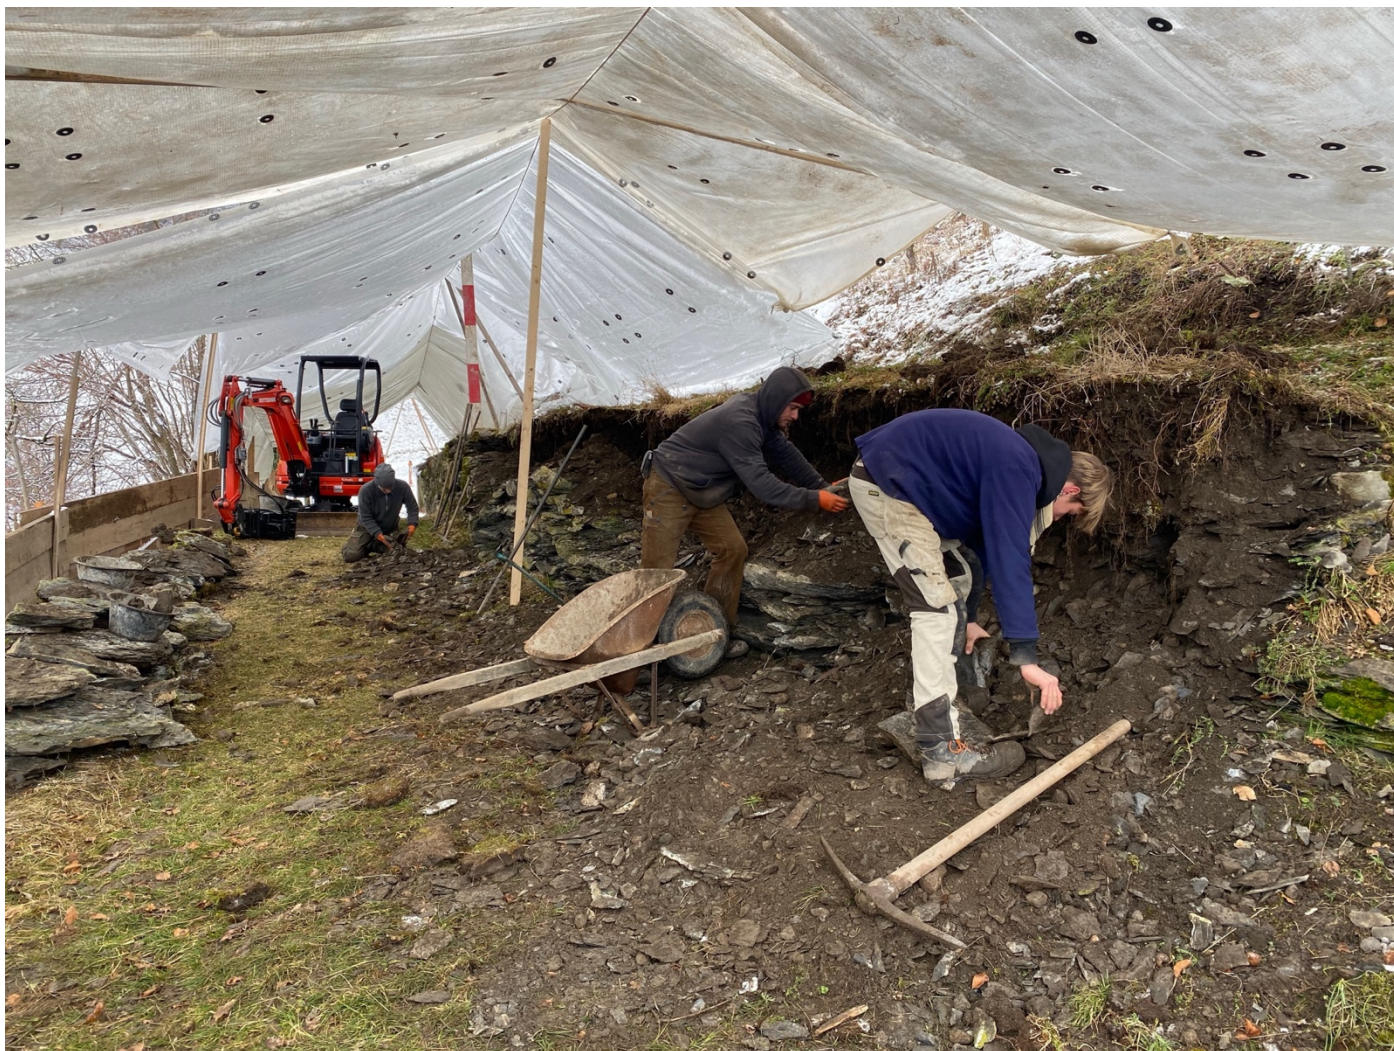
*Abbruch eines Mauersegments*

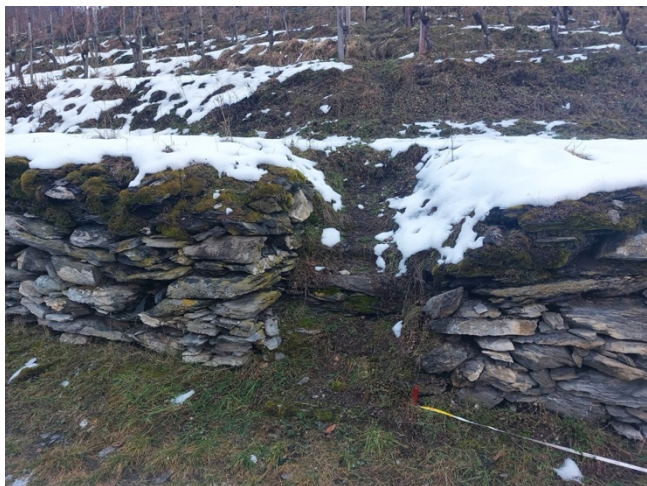
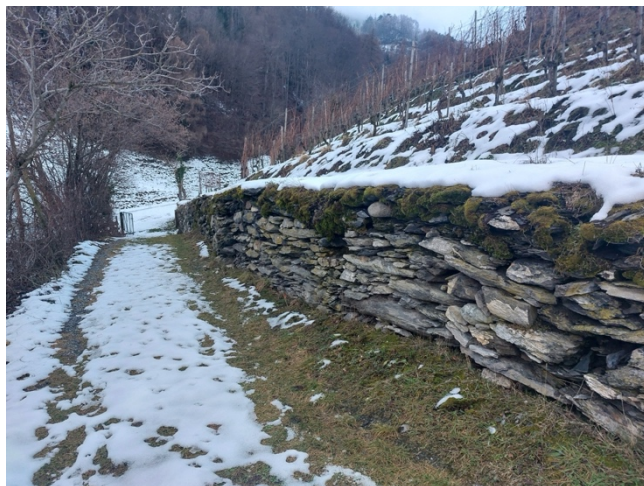
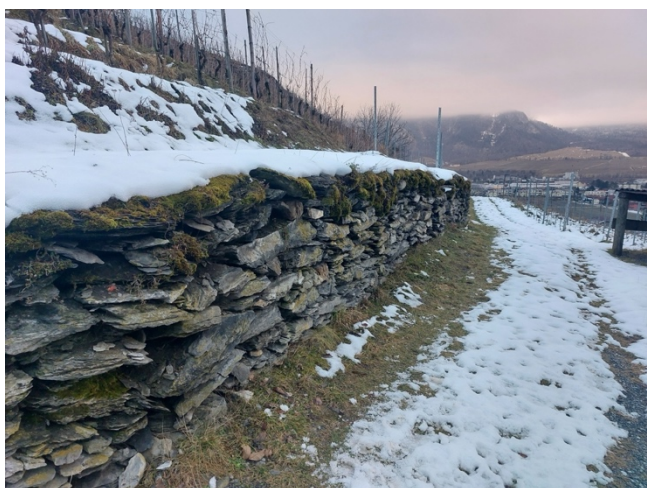
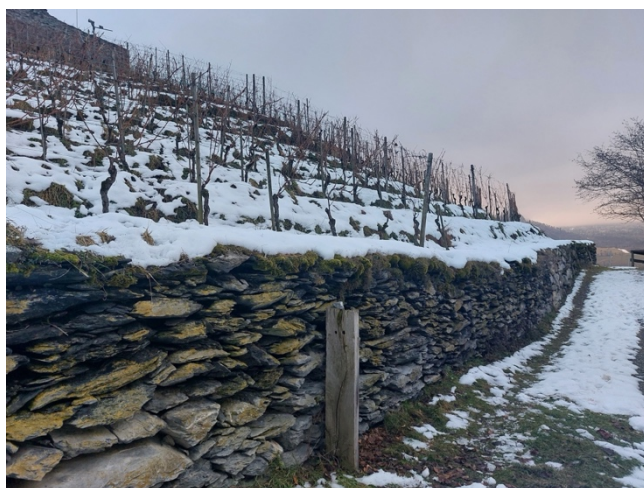
#### 4.1.1 Ist – Zustand vor der Sanierung

Mauer vollständig ab- und wieder aufbauen. Länge 38 m, Höhe 1,2 bis 2,0 m, total 60 m<sup>2</sup> Mauerfläche.

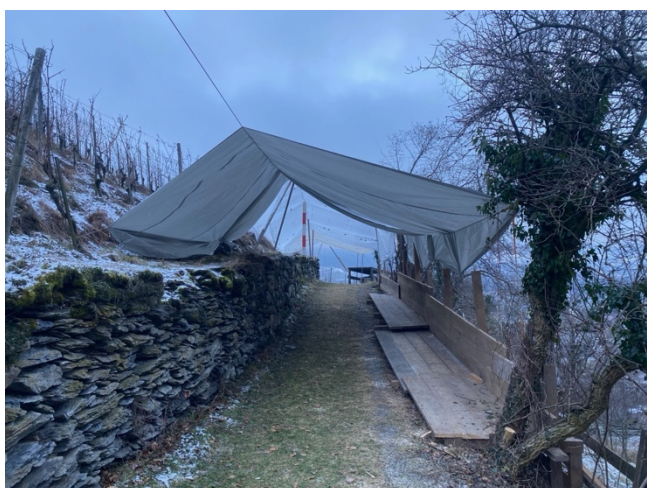
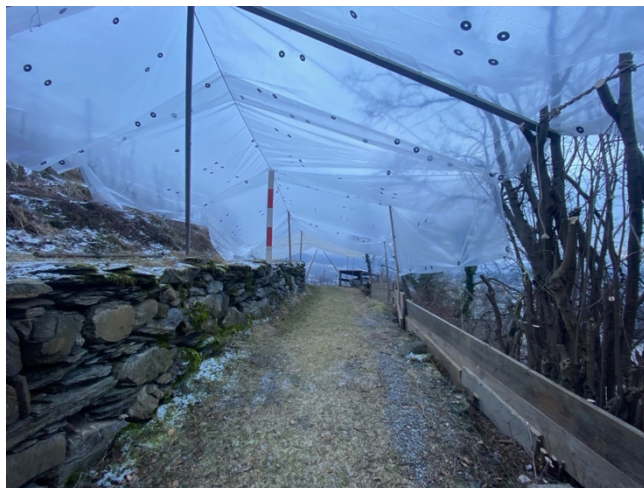
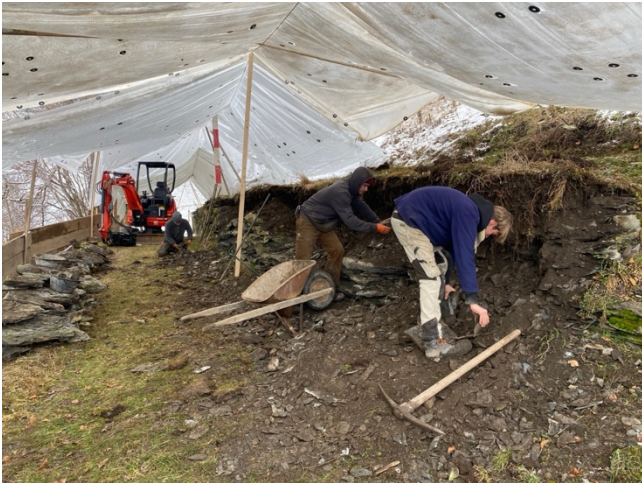
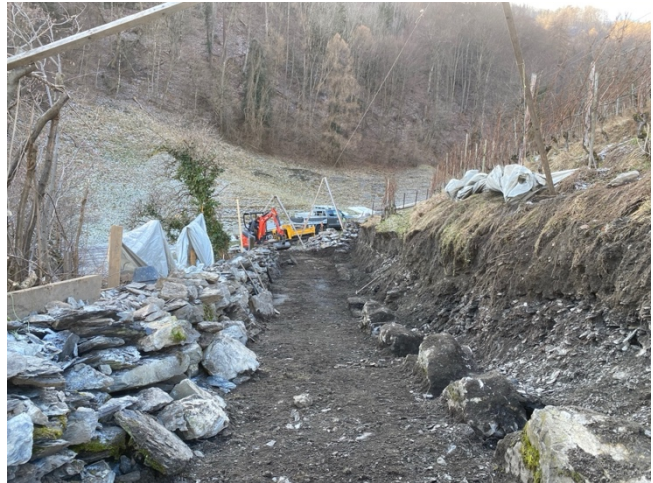
#### 4.1.2 Sanierungsarbeiten Januar bis März 2024

- Das Gelände hinter der 2 Meter hohen Mauer war sehr instabil und rutschte etliche Male nach und musste abgeführt werden.
- Dies hatte höhere Entsorgungskosten
- und einen massiv höheren Arbeitsaufwand zur Folge
- Die Installationskosten fielen höher aus als angenommen (Podestbauten für den Abbruch)
- Der Steinbedarf war höher (auch wegen den Rutschungen)

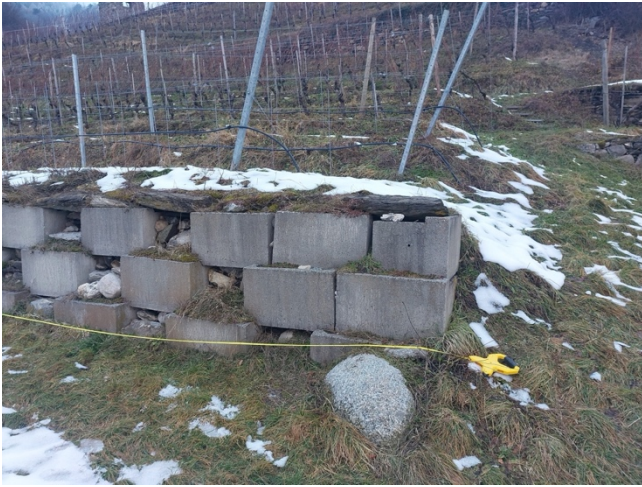
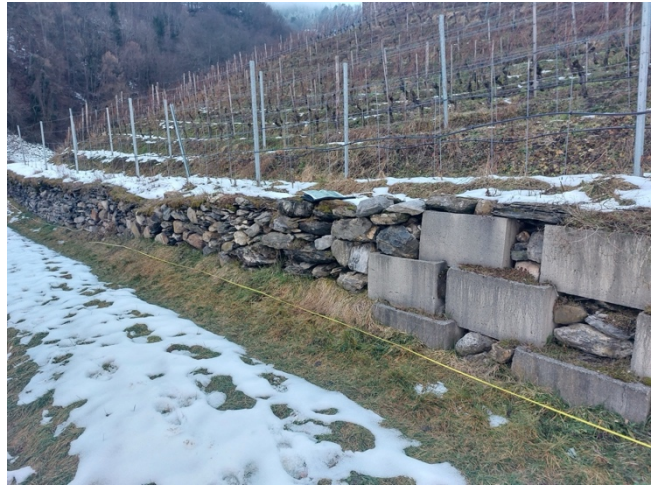
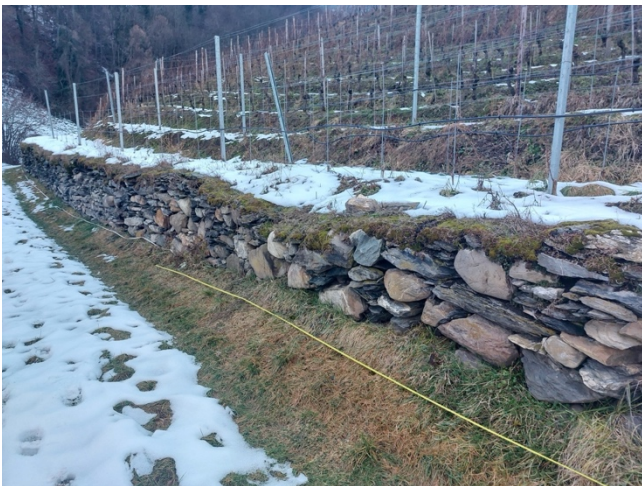
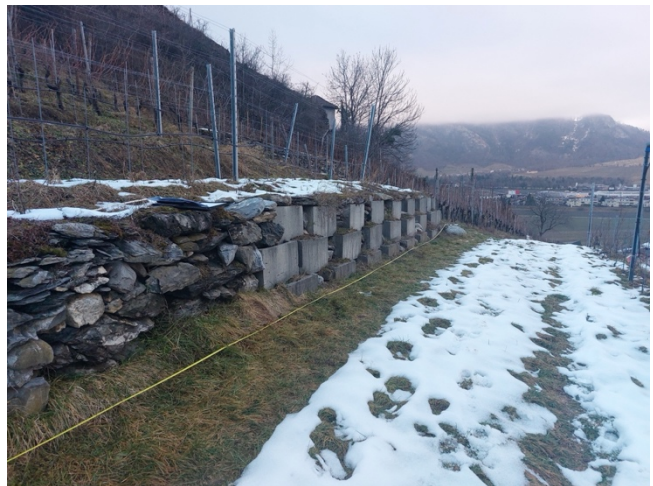
#### 4.2.1 Ist – Zustand vor der Sanierung

Mauerpartie neu aufbauen, bestehende Mauer stellenweise ausbessern, Betonelemente entsorgen.  
Länge 20 m, Höhe 1,0 bis 1,4 m, total 24 m<sup>2</sup> Mauerfläche.

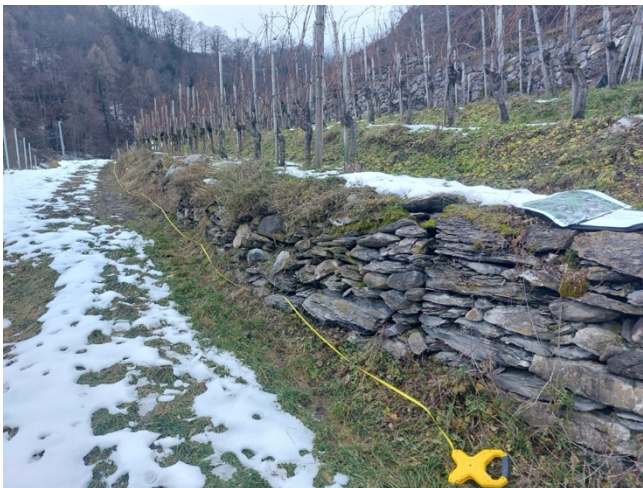
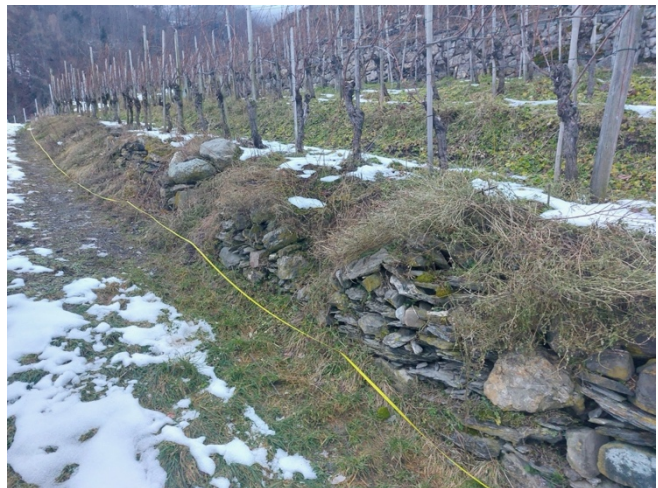
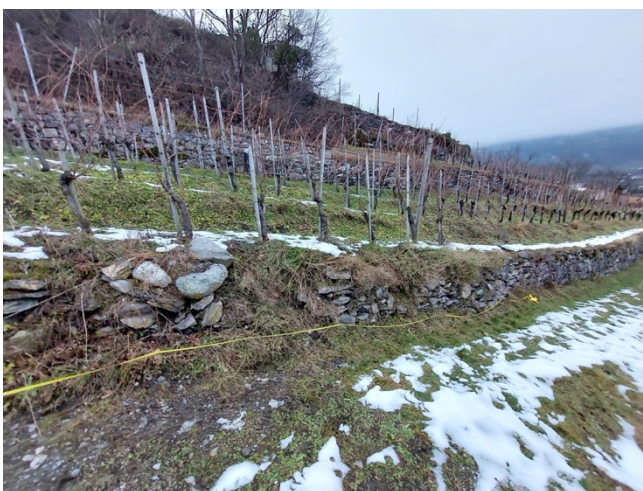
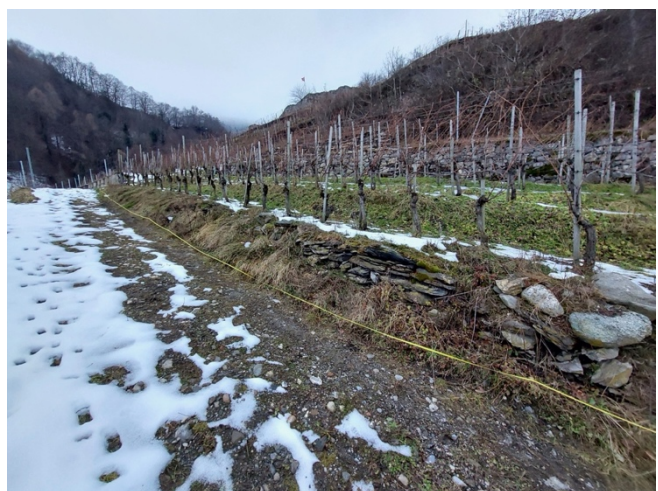
#### 4.3.1 Ist – Zustand vor der Sanierung

Mauerpartie neu aufbauen. Länge 18 m, Höhe 0,2 bis 1,2 m, total Mauerfläche 15 m<sup>2</sup>.

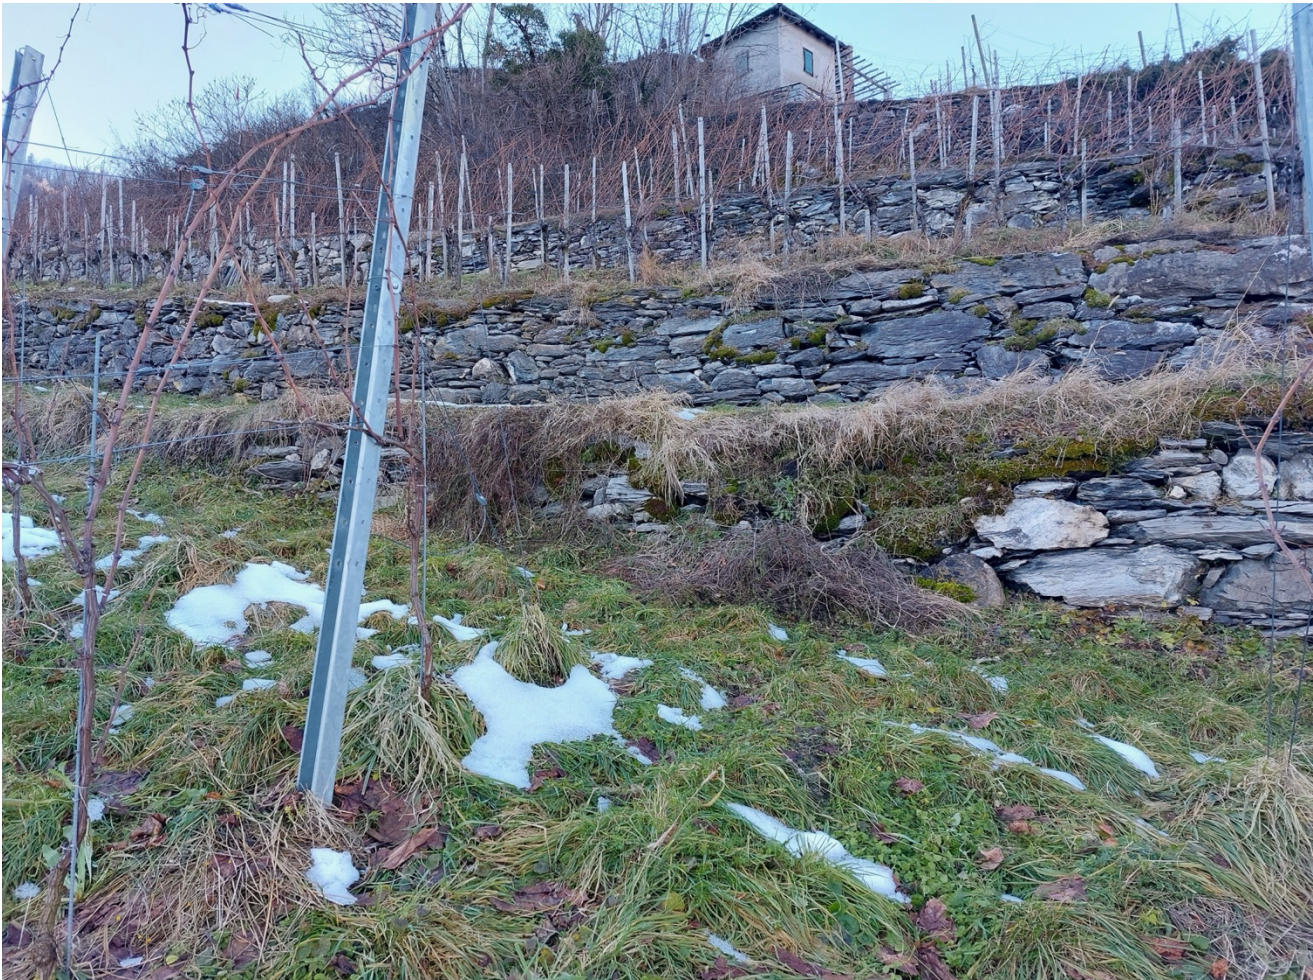
##### 4.4.1 Ist – Zustand vor der Sanierung

In dieser Mauer wurde eine eingefallene Partie von ca. 7 Metern neu aufgebaut. Die Stelle wurde als Abgang zu der untenliegenden Rebparzelle genutzt; dieser Abgang wurde nun nach oben an den Anfang der Mauer gelegt.

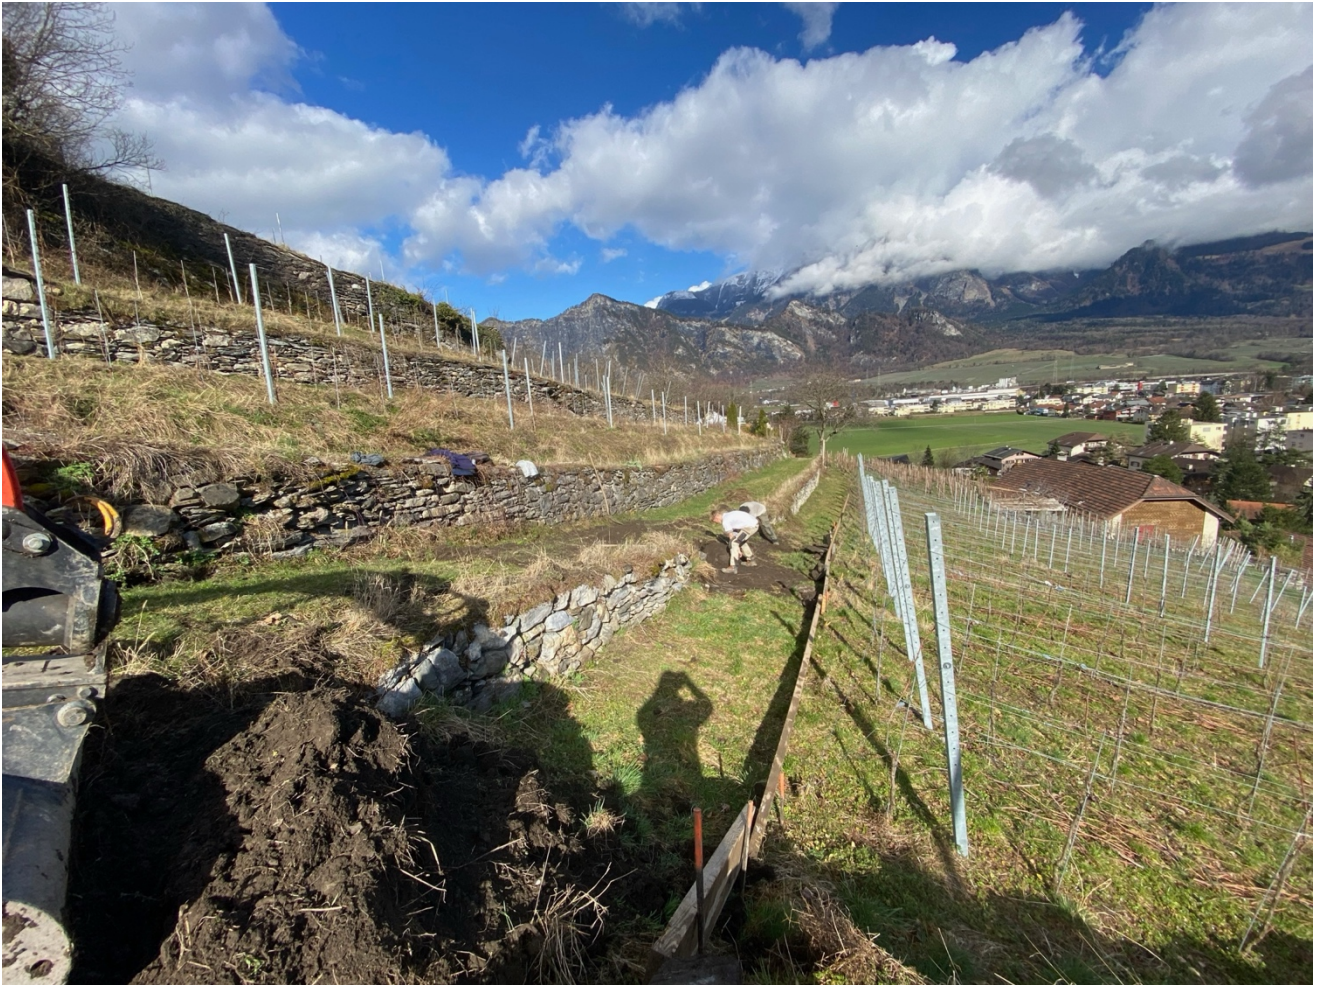
#### 4.4.2 Sanierungsarbeiten Januar bis März 2024

*Mauerpartie während der Sanierung; im Vordergrund entsteht der neue Zugang zu den Reben*
