**Aufwertung Naturschutzgebiet Nr. 25093:
Buriet / Buechsee, Thal (SG)
Schlussbericht vom 14. Mai 2019**

Gemeinde	Thal, SG
Grundstücke	Parzellen Nr. 734 (79.21 a), Nr. 2105 (89.72 a), Nr. 2366 (8.56 a), 2507 (37.17 a)
Koordinaten, Höhe	2'760'050 / 1'261'180 / 400 m.ü.M.
Grundeigentümerin	Pro Natura und Pro Natura St. Gallen-Appenzell
Bauherrschaft	Pro Natura St. Gallen-Appenzell, Postfach 103, 9014 St. Gallen

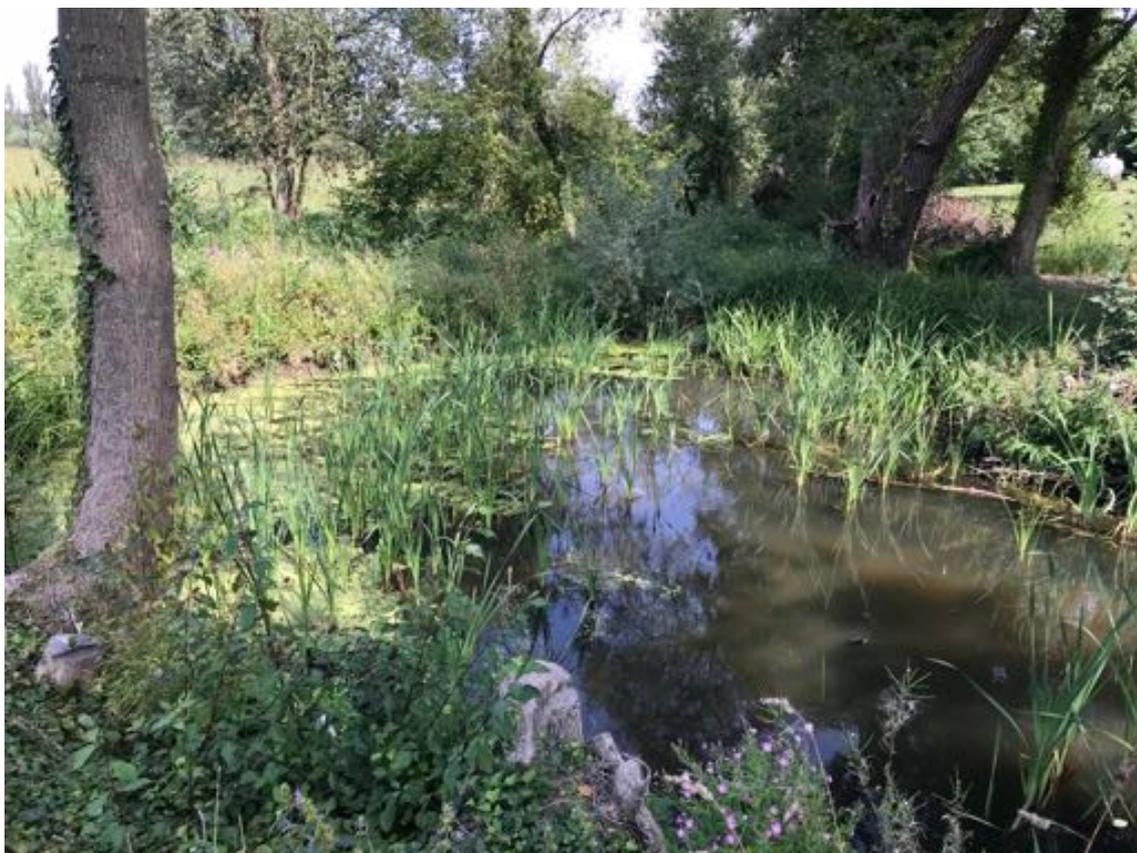
Abb. 1: Neu gestalteter Tümpel auf Parz. Nr. 2366 (Foto: Pro Natura SGA)

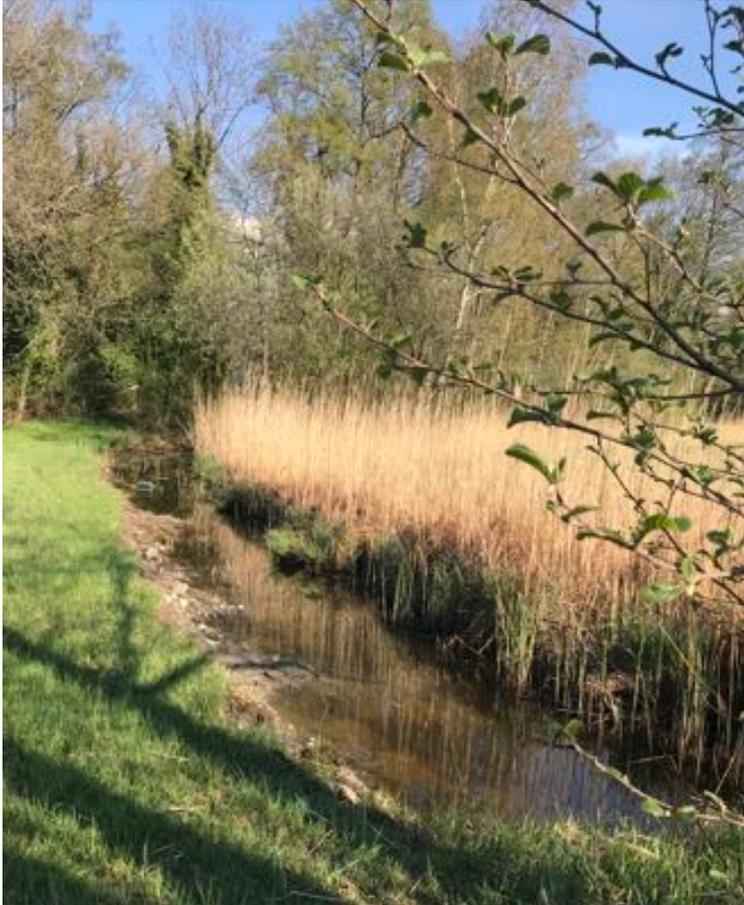
Der Graben liegt in der Pufferzone und begrenzt das national bedeutende Flachmoor Nr. 389 Buriet/Buechsee. Heute hat er keine entwässernde Funktion mehr, da der ursprüngliche Abfluss gegen Westen (zum Neu- oder Seegraben) zugeschüttet wurde. Deshalb konnte im Winter 2018 der Graben ohne das Moor hydrologisch zu beeinflussen verbreitert (ca. 1.4 m) und abgetieft (60-80 cm) werden. Dadurch ist in der Pufferzone ein stehendes Gewässer mit einer Fläche von rund 40 m² entstanden. Bei längeren Trockenphasen und bei tiefem Wasserstand des Bodensees senkt sich der Grundwasserspiegel so stark, dass der Graben im Sommer austrocknen kann. Der neu gestaltete Graben bildet somit ein ideales feindfreies Laichgewässer für Kamm- und Teichmolch.

Abb. 3: Neu ausgebaggerter Graben in der Pufferzone (Foto: Pro Natura SGA)

PFLEGE: Die Grabenränder sollen zusammen mit der angrenzenden Rietwiese respektive Pufferzone jährlich ausgemäht werden. Das Schnittgut ist abzuführen. Durch diese Pflege kann die Verlandung des Grabens verlangsamt werden.

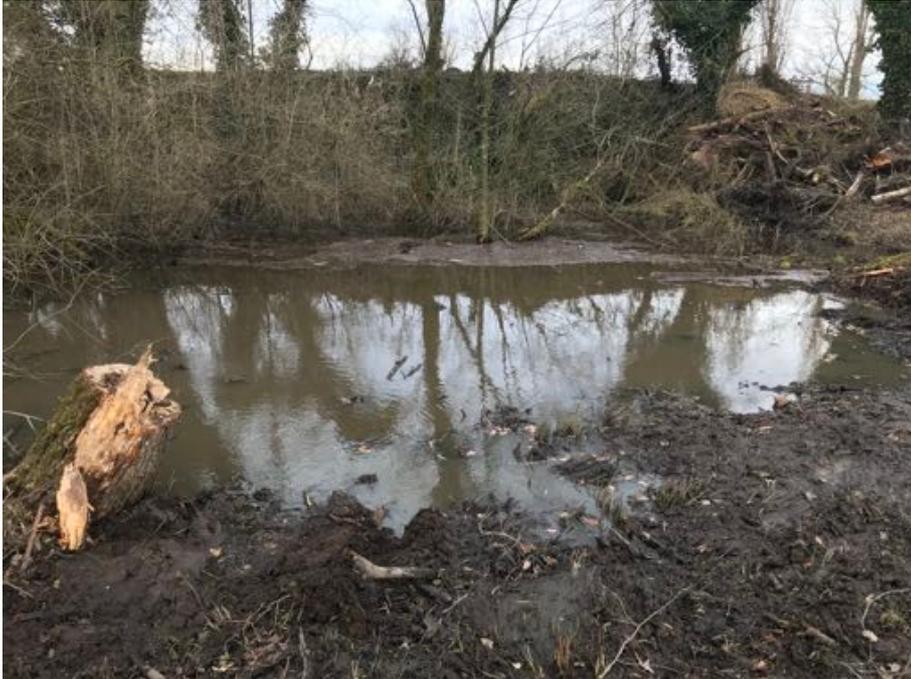
Im Winter 2018 wurde der östliche Bereich des Steinbruchweihers im Studenbüchel neugestaltet. In diesem Laichplatz hatten bisher die Molchlarven (Kamm- und Teichmolch) eine relativ lange Entwicklungszeit, da die Wasserfläche stark beschattet war. Zudem war der Weiher nahezu verlandet und trocknete bei ausbleibenden Regenfällen schnell aus. Für eine sichere Reproduktion der Amphibien war das Gewässer daher nicht mehr geeignet.

Zur besseren Besonnung wurden an der östlichen Grundstücksgrenze eine Weide gefällt und rund 20 m Gebüschsaum ausgelichtet. Ein alter Schlagabraum gefällter Bäume, der im Gewässer deponiert worden war, konnte mit dem Bagger entfernt und am südexponierten Waldrand wieder aufgeschichtet werden (vergl. TP3). Anschliessend wurde eine 30 cm hohe Schicht organischen Materials sorgfältig vom Weiherboden abgezogen. Durch diese baulichen und forstlichen Massnahmen konnten flache und gut besonnte Wasserflächen von insgesamt über 200 m² geschaffen werden.

Abb. 4: Neu gestalteter Tümpel im verlandeten Steinbruchweiher (Foto: Pro Natura SGA)

PFLEGE: Aufkommende Gehölze, die das Gewässer wieder beschatten würden, sind periodisch zu entfernen. Die Verlandung der Tümpel ist zu kontrollieren und bei Bedarf muss die Ausbaggerung wiederholt werden. Die Tümpel können höchstens vom Rand aus gepflegt werden, da ein Betreten aus Sicherheitsgründen (ehemaliger Steinbruch) nicht möglich ist.

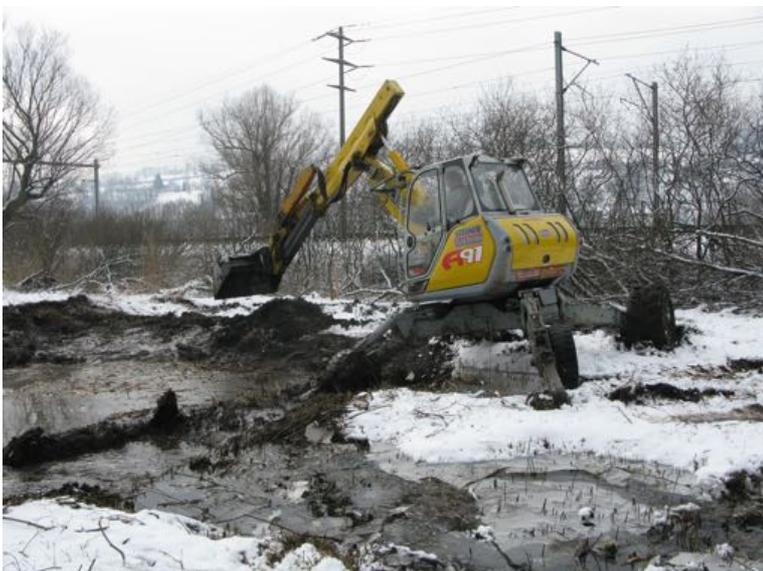
Die stark gewundene Form der alten, steilwandigen Tümpel im Rietbereich erlaubte keine maschinelle Pflege. Zudem waren die Teiche wegen ihrer erheblichen Fischbestände für die Amphibien als Laichgewässer kaum mehr von Wert. Die Bauarbeiten fanden im Winter 2018 statt.

Abb. 5: Bauarbeiten bei den Riettümpeln (Foto: Pro Natura SGA)

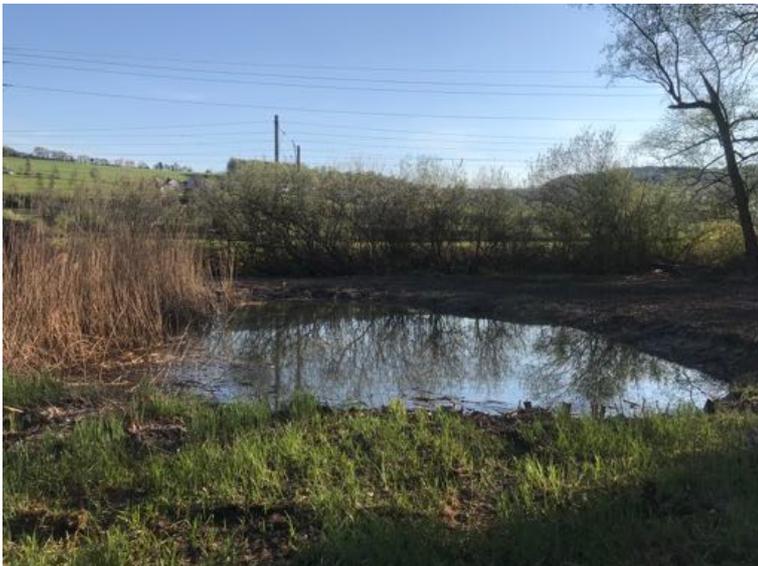
Zuerst wurde der Bahngraben, der das Riet gegen den Bützelgraben entwässert, auf ca. 80 m Länge nachgegraben und wenig abgetieft. Die bestehenden Tümpel wurden mit dem Aushub des Bahngrabens und der neuen Laichgewässer von einer Seite her langsam aufgefüllt, damit die Fische sich im übriggebliebenen Wasservolumen konzentrierten. Zum benachbarten Bahngraben wurde anschliessend ein Graben geöffnet; so konnten die Fische in den Bützelgraben entweichen. Der Bahngraben wurde anschliessend wieder aufgestaut, um den Wasserhaushalt des Riets nicht zu verändern. Die zwei neuen Tümpel (Fläche insgesamt ca. 300 m²) wurden mit Flachufern ausgebildet und so platziert (rechteckige Form), dass eine maschinelle Bewirtschaftung der Fläche künftig möglich ist. Beim Bahngraben wurde gegen den Bützelgraben ein einfaches Ablasssystem integriert, damit das Wasser bei Bedarf für die Pflege abgelassen werden kann. Neben den zwei neuen Weihern kann künftig auch der Bahngraben von den Amphibien als Laichplatz benutzt werden.

Abb. 6: Neu gestalteter Riettümpel im Frühling 2018 (Foto: Pro Natura SGA)

PFLEGE: Die Schilffläche rund um die Weiher ist jährlich zu mähen. Die flachen Verlandungszonen sind soweit wie möglich von Hand auszumähen. Das Schnittgut ist abzuführen. Nur die beiden Asthaufen sollten bei Bedarf mit wenig Schilfschnitt überdeckt werden.

Anmerkung: Wegen der vielen Goldruten (waren bereits vor dem Projekt vorhanden) und der starken Verschilfung werden die Flächen in den nächsten Jahren zweimal gemäht.

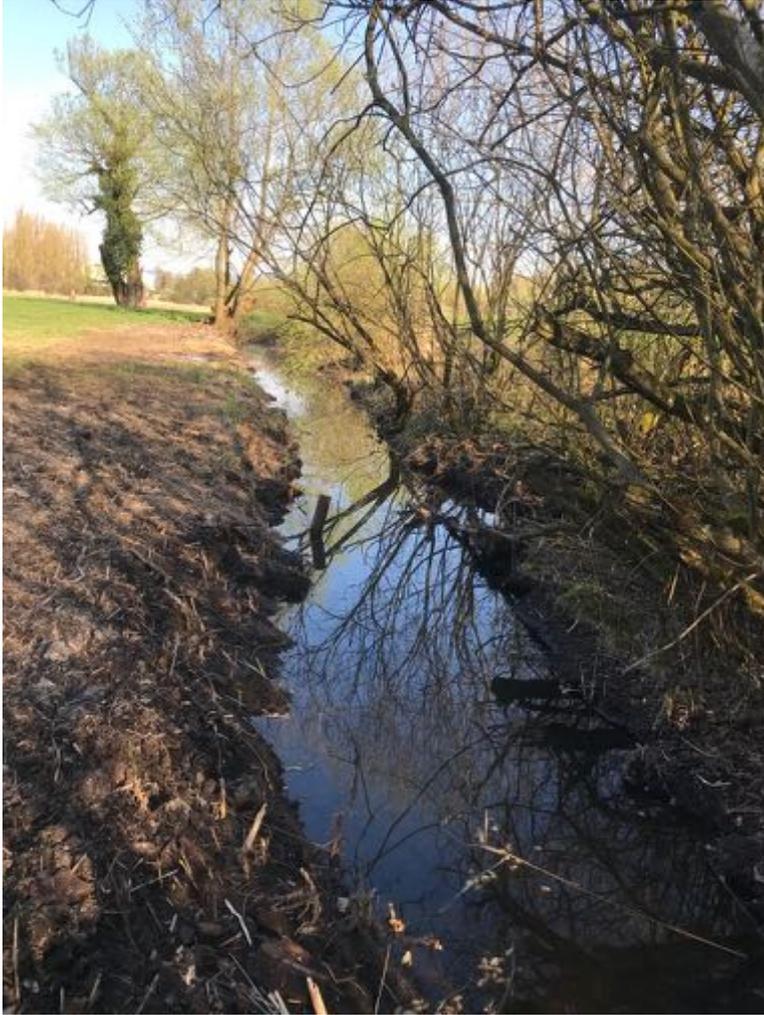
Abb. 7: Sanierter und wieder aufgestauter Bahngraben im Frühling 2018 (Foto: Pro Natura SGA)

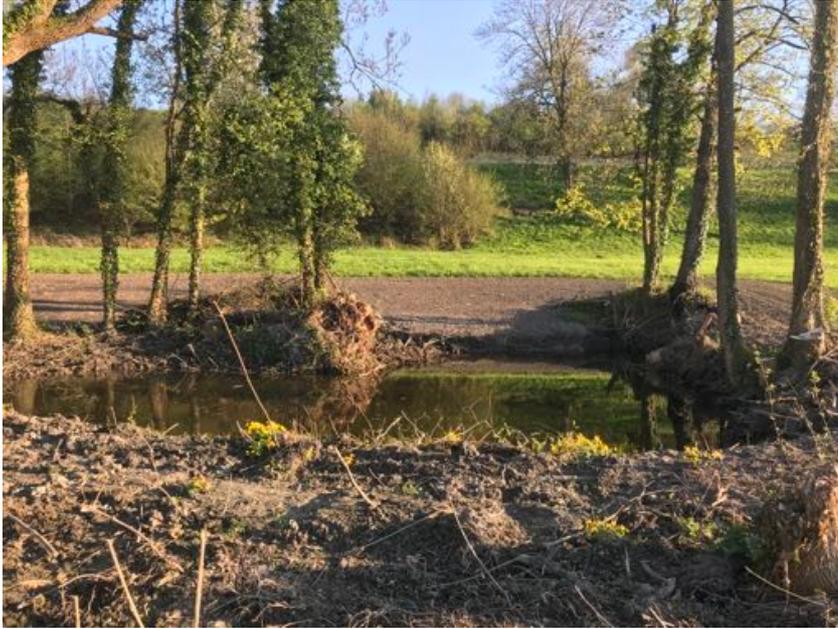
Die Grube dieses ehemaligen Sandsteinabbaus ist vom Segelgassbach durchflossen. Die Feinsedimente lagerten sich zusammen mit organischem Material ab und füllten den gesamten Bereich nahezu vollständig auf.

Im Winter 2018 wurde das Bachbett vom liegengelassenen Schlagabraum befreit, leicht abgetieft und mit den ursprünglichen Ausbuchtungen wieder instand gestellt. Zusätzlich wurde im verlandeten Bereich ein separater Weiher angelegt. Insgesamt konnten so Amphibienlaichgewässer im Umfang von über 150 m² Fläche geschaffen werden.

Abb. 8: Neuer, separater Weiher auf Parz. Nr. 2366 kurz nach dem Bau (Foto: Pro Natura SGA). Vergleiche mit Titelbild (Abb.1); Foto wurde ein Jahr später aufgenommen.

PFLEGE: Die Gehölze auf der Westseite sind regelmässig zurückzuschneiden. Die Durchgängigkeit des Segelgassbachs ist regelmässig zu überprüfen.

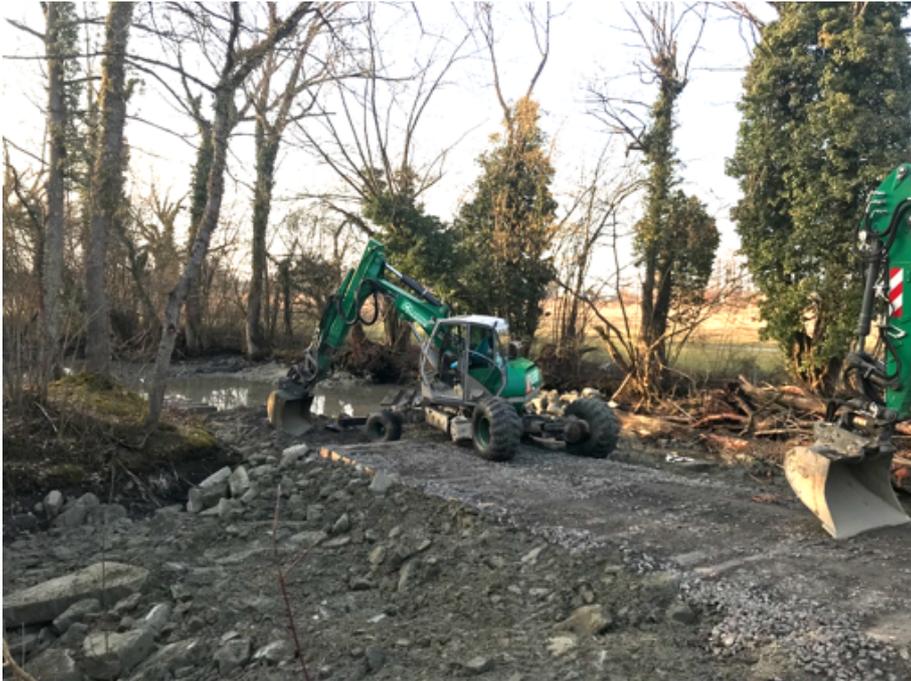
In der Gruebe wurde vor langer Zeit Sandstein abgebaut. Der Weiher ist bis zu 6 m tief und am Grund einige Meter tief mit Schlamm (verfaulende Blätter) bedeckt. Mit Ausnahme einzelner kleinerer Grabenentwässerungen hat das Gewässer keinen Zufluss und entsprechend einen sehr langsamen Wasseraustausch. Durch die starke Sauerstoffzehrung beim Abbau des organischen Materials (Laub und Holz der umgebenden Gehölze) ist das Milieu schon nahe an der Wasseroberfläche lebensfeindlich. Aufgrund der sehr schlechten Wasserqualität und der fehlenden Flachufer ist der Weiher in der Gruebe kaum als Amphibienlaichgewässer geeignet.

Für die Aufwertung des Weihers, respektive für die Schaffung einer grösseren Flachwasserzone wurde im Frühjahr 2019 der östliche Teil des Weihers mit Abraummateriale aus dem Sandsteinbruch Bärlocher aufgefüllt (3'000 m³). Zudem wurde der Segelgassbach umgeleitet, so dass er nun nach kleineren baulichen Anpassungen in einer Schleife die beiden parallelen Kammern des Weihers durchfliessen muss bevor er wieder in sein ursprüngliches Bett geleitet wird.

Abb. 9: Auffüllung des östlichen Teils des (abgepumpten) Weihers Grueben für die Schaffung einer ausgedehnten Flachwasserzone (Foto: Pro Natura SGA)

PFLEGE: Die Gehölze rund um den Weiher dürfen sich wieder so entwickeln, dass ein wildes und natürliches Waldbild entstehen kann. Nur im Bereich der östlichen Flachwasserzone und gegen das angrenzende Landwirtschaftsland sind die Gehölze zu pflegen. Wichtig dabei ist vor allem eine möglichst gute Besonnung der Flachwasserzone.

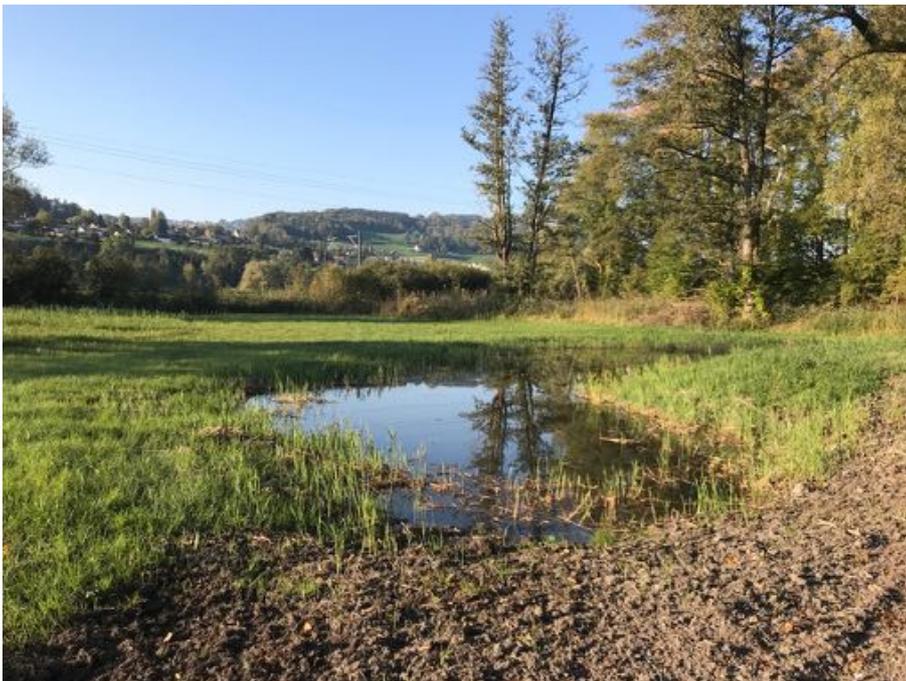
Beim Amphibienmonitoring (2017/18) wurde festgestellt, dass dieses vor rund 8 Jahren geschaffene Amphibienlaichgewässer nahezu verlandet war. Deshalb wurde in Absprache mit dem Pächter (Mario Heller) beschlossen, den Weiher im Rahmen dieses Projektes zu sanieren.

Abb. 10: Sanierter Tümpel auf Parz. Nr. 2104 (Foto: Pro Natura SGA)

PFLEGE: Die Schilffläche rund um den Weiher ist jährlich zu mähen. Die flachen Verlandungszonen sind soweit wie möglich von Hand auszumähen. Das Schnittgut ist abzuführen.

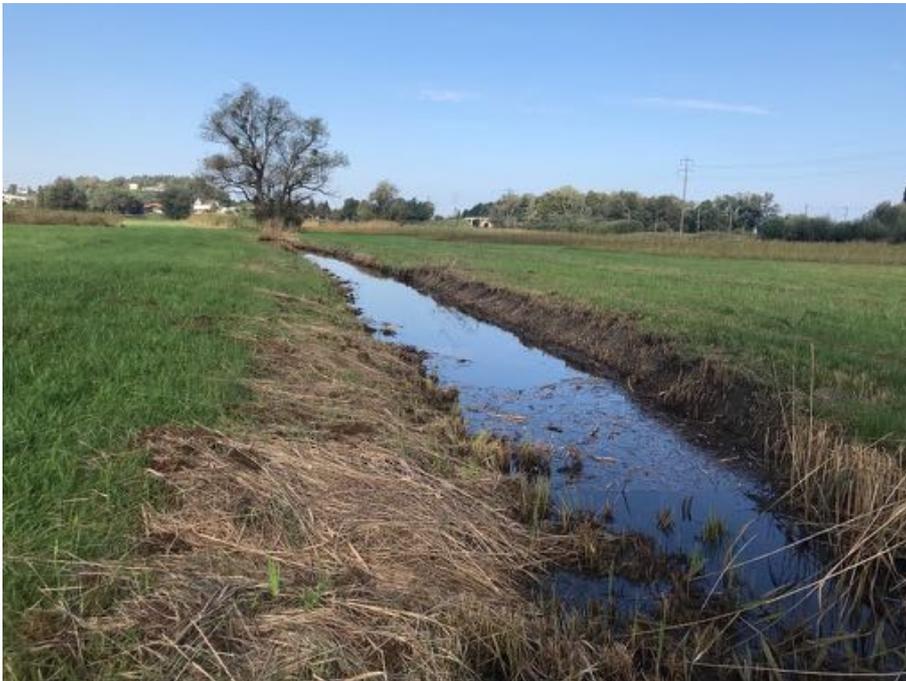
Diese Unterhaltmassnahme wurde ebenfalls infolge des Amphibienmonitorings geplant. Der Graben auf Parzelle Nr. 2358 war seit der letzten Ausbaggerung vor 8 Jahren so stark verlandet und mit Schilf überwachsen, dass keine freie Wasserfläche mehr sichtbar war. Da er vom übrigen Grabensystem abgetrennt und deshalb fischfrei ist, eignet er sich gut als Amphibienlaichgewässer. Er wurde im Herbst 2018 in Absprache mit der Grundeigentümerin (OG Thal) und dem Pächter (Andreas Herzog) auf seiner gesamten Länge von 70 m wiederhergestellt.

Abb. 11: Sanierter Graben auf Parz. Nr. 2358 (Foto: Pro Natura SGA)

PFLEGE: Der Graben ist jährlich soweit wie möglich von Hand auszumähen. Das Schnittgut ist abzuführen.
