Kaltbrunner-, Benkner- und Burgerriet
Moorregeneration Entensee /
Aufwertung Zone C südöstlich Entensee
Gemeinde Uznach SG

Abschlussbericht

Oktober 2023

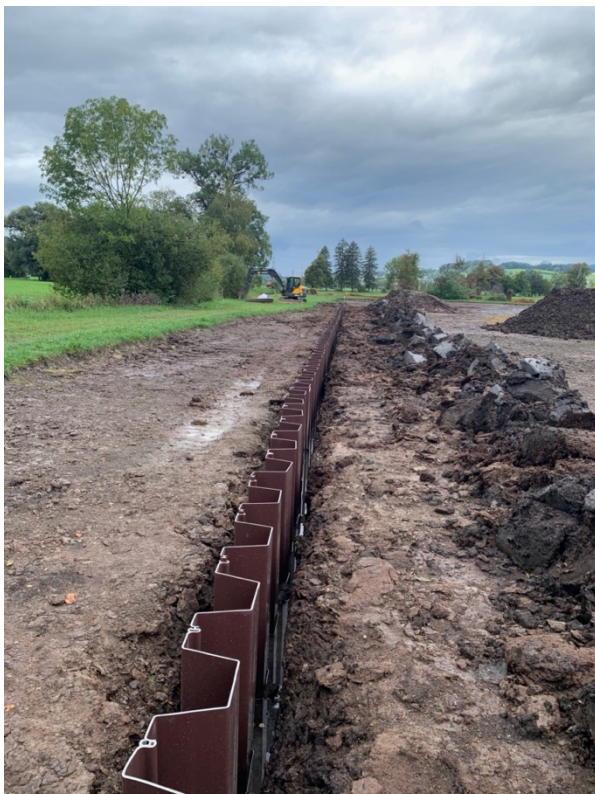
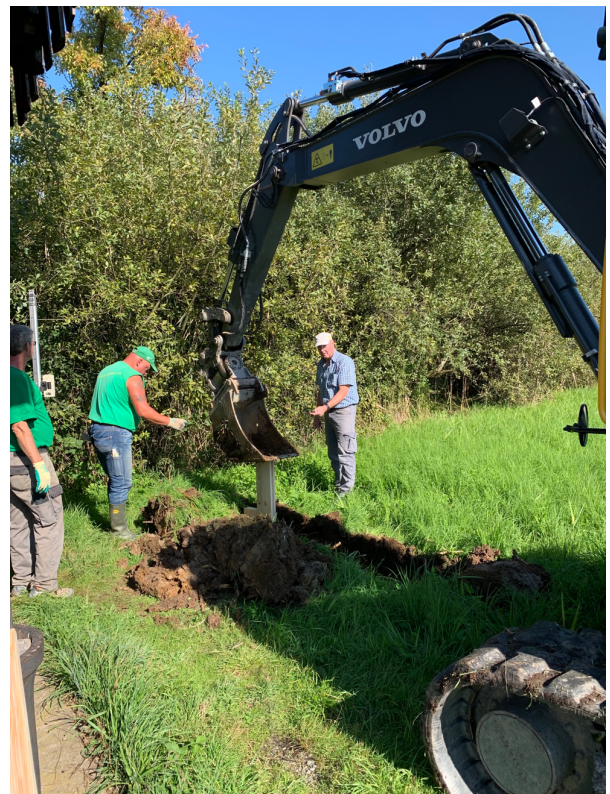
Eingebaute Vinylspundwand (links) und Einbau der Holzspundwand (rechts)

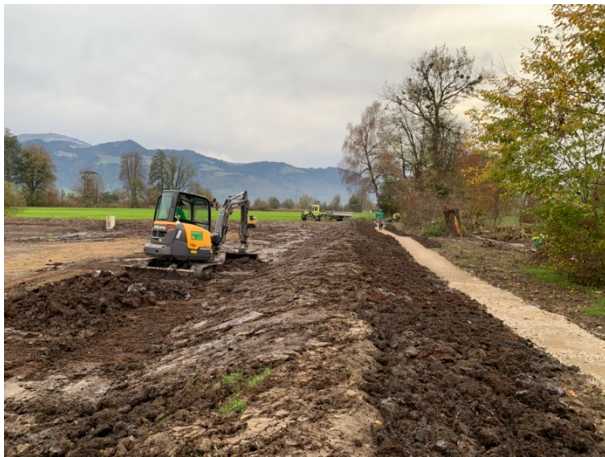
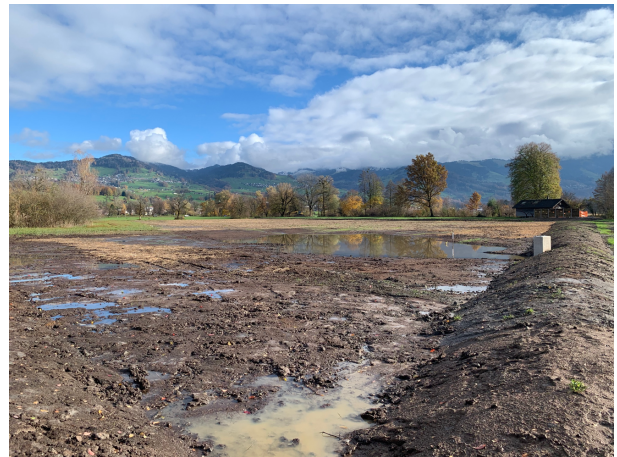
Überschüttung der Spundwände.

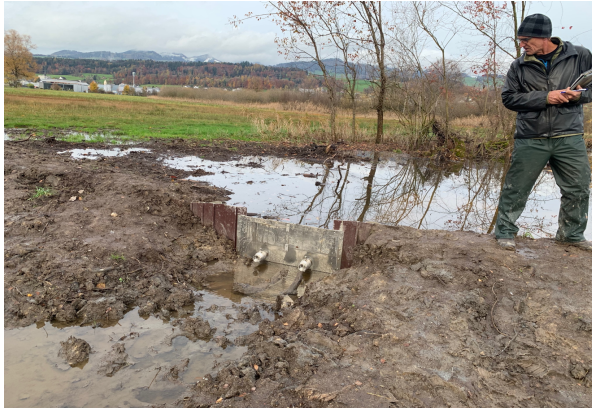
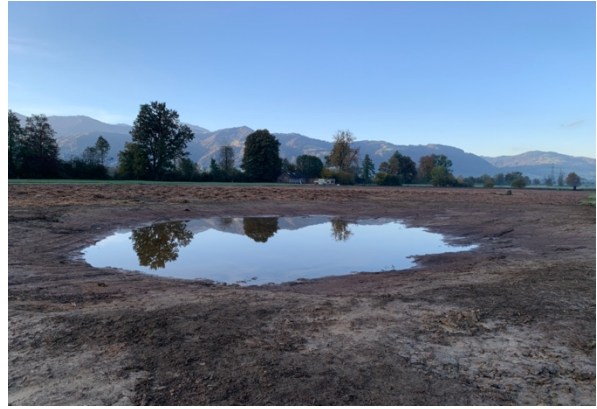
Stauwehr beim ehemaligen Auslauf des Entensees (links) und ausgebaggerter Weiher im Nordosten der Zone C (rechts).

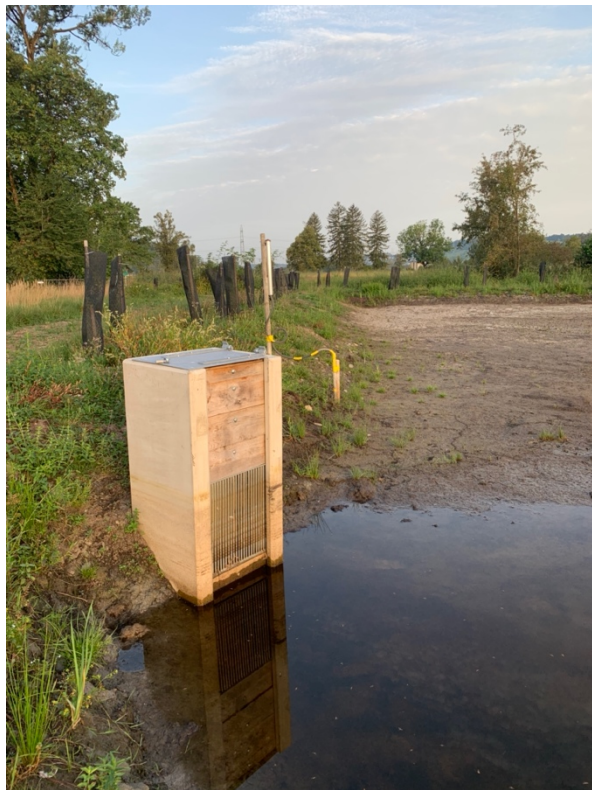
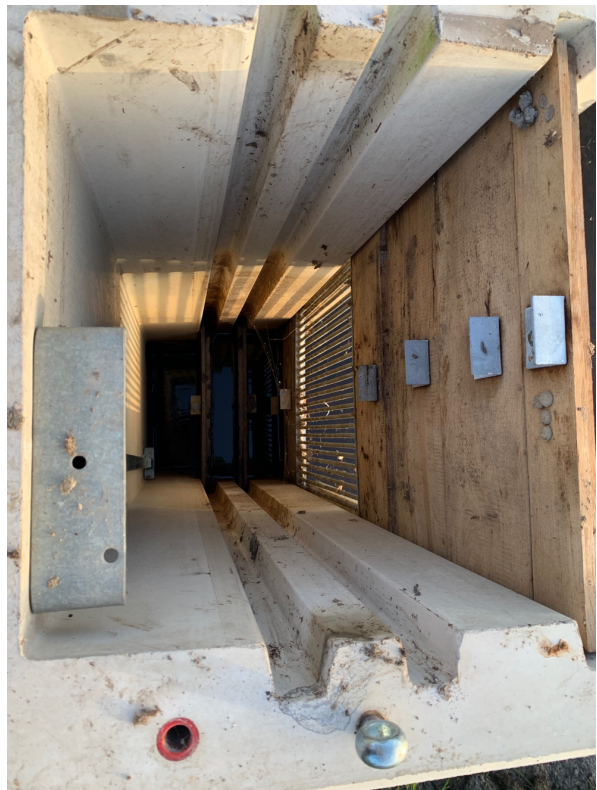
Teichmönch bei der Flutwiese (links). Der Wasserstand wird durch das Einfügen von 16 cm hohen Brettern reguliert (abgelassener Zustand).

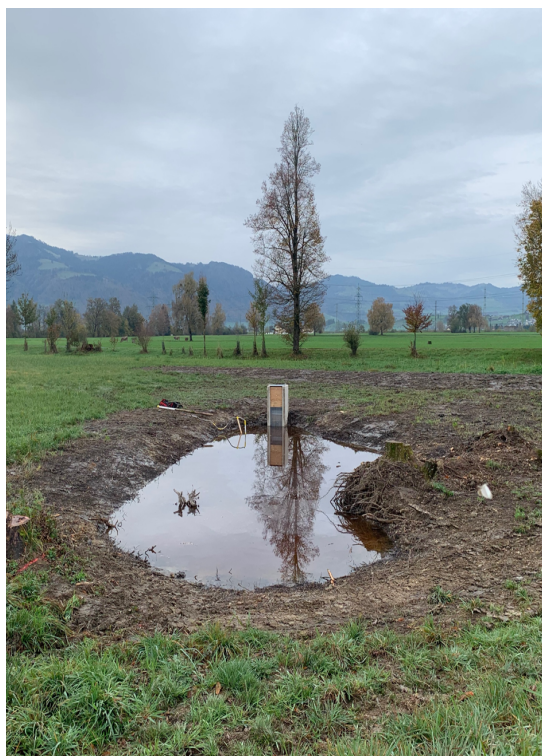
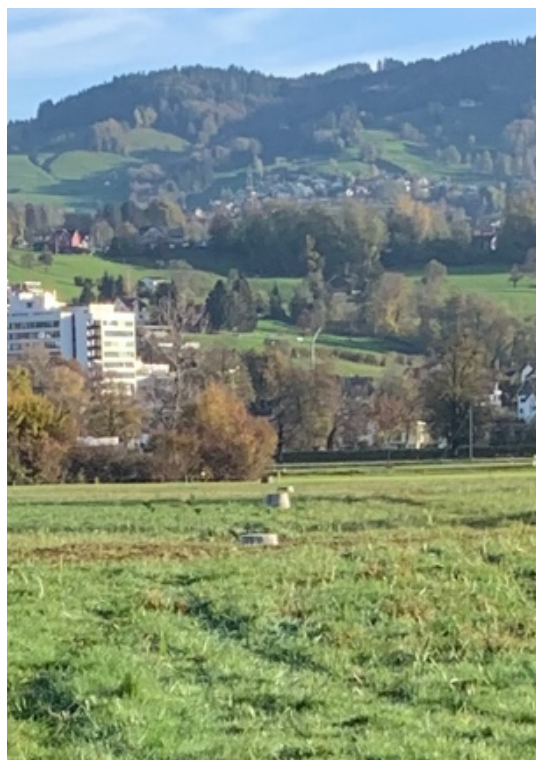
Teichmönch (links) und umgebaute Meliorationsschächte zur Regulierung des Wasserstands im nationalen Flachmoor (rechts).

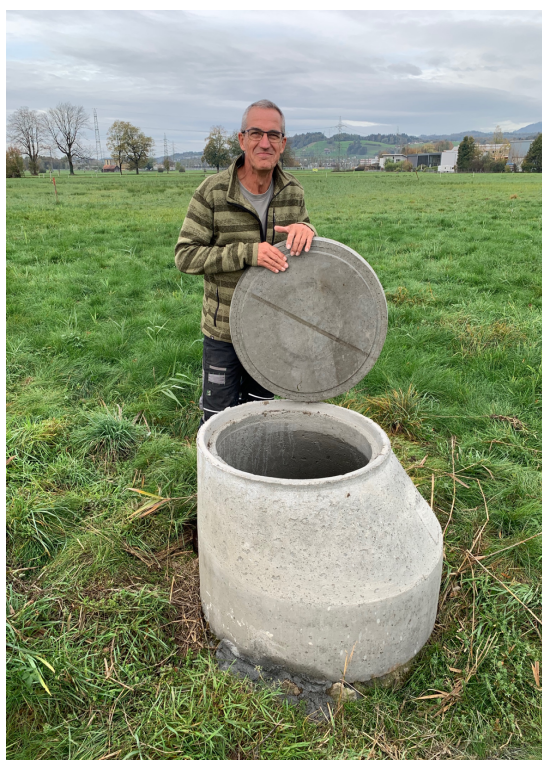
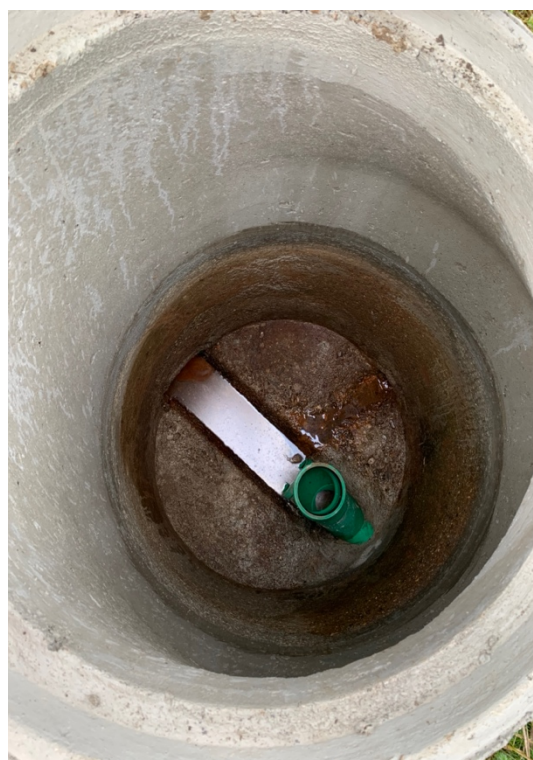
Neuer Schacht im Flachmoor(links) mit eingebauter Einrichtung zur Befestigung eines Steigrohrs (rechts)

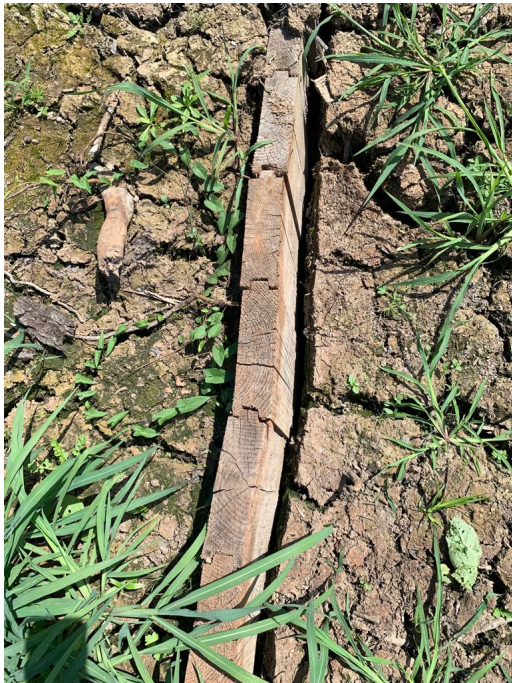
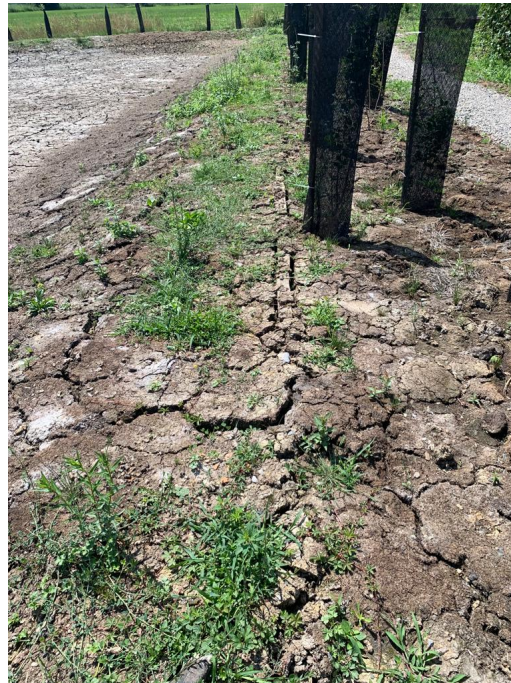
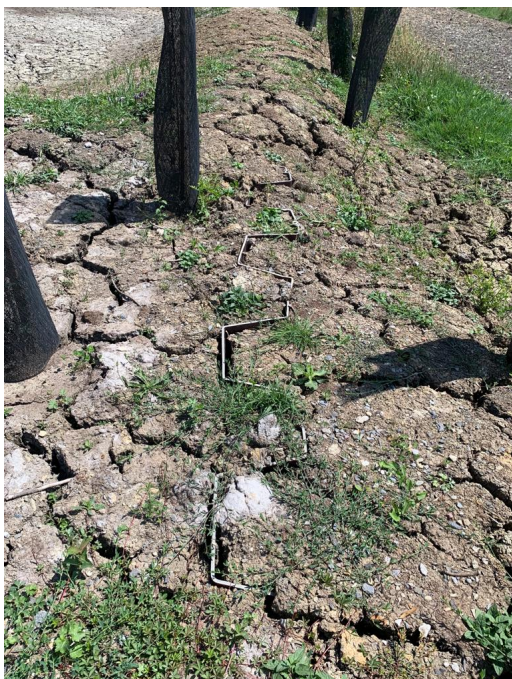
Der extrem trockene Sommer im 2023 hat dazu geführt, dass der Torf, mit dem die Spundwände eingedeckt wurden, stark ausgetrocknet ist und dadurch stärker als erwartet gesackt ist. Insbesondere im Bereich der Spundwand S4 war dadurch das Holz der Spundwand auf einer Länge von 71 Metern nicht mehr bedeckt und sichtbar. Um das Holz vor Verwitterung zu schützen, mussten die Spundwände wieder eingedeckt werden. Auch die Vinylspundwand S1 war im Bereich neben dem Weg zum Aussichtsturm sichtbar. Dies spielt für die Funktionalität keine Rolle, ist aber insbesondere aus öffentlichkeitswirksamen Gründen nicht erwünscht.

Aufgrund der Trockenheit herausstehende Holzspundwand S4 (oben) und Vinylspundwand S1 (unten).

Diese Nachbesserungen wurden zwischen dem 7. und dem 15. September 2023 ausgeführt.

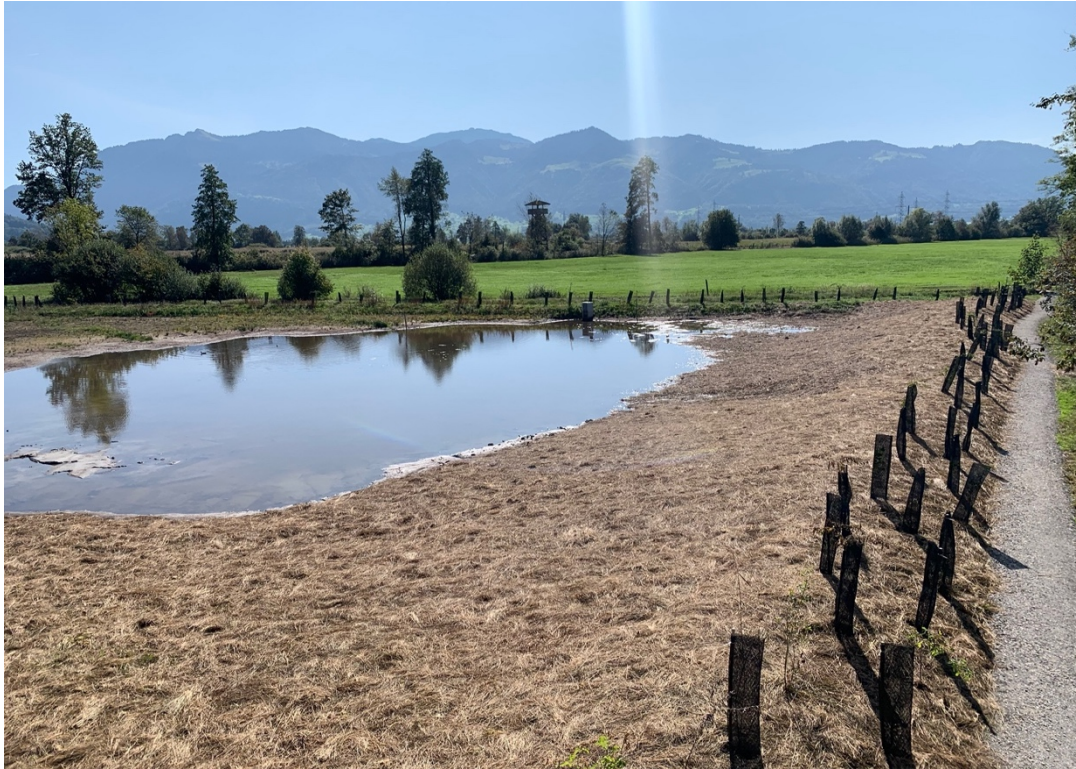
Wieder überschüttete Holzspundwand (rechts im Bild). Das Bodenmaterial für die Neueindeckung wurde von der Flutwiese entnommen. Auf der Fläche wurde zum Schutz vor Austrocknung und zur Direktbegrünung Streue aus den umliegenden Flachmoorflächen ausgebracht.
