Aufwertung und Regeneration des Hochmoores Vorderwängi, Kaltbrunn (SG)

Technischer Bericht

12. Januar 2009

Pro Natura St.Gallen-Appenzell
Geschäftsstelle
Postfach 103
Lehnstr. 35
9014 St. Gallen

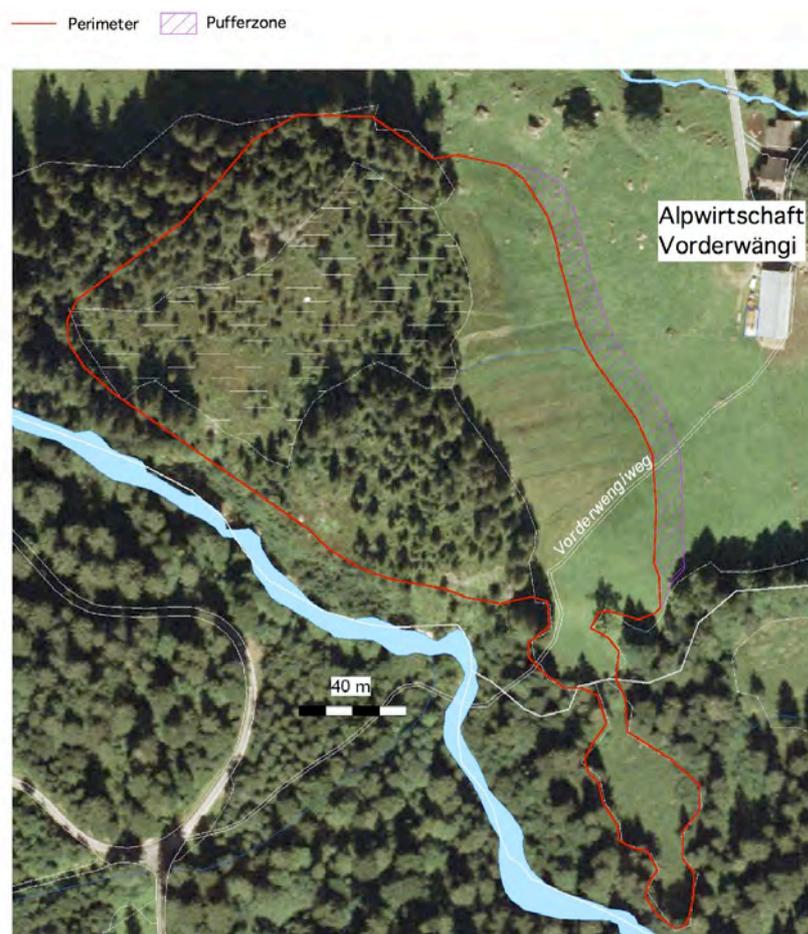
Abbildung 1: Perimeter des Personaldienstbarkeitsvertrages in Vorderwängi.

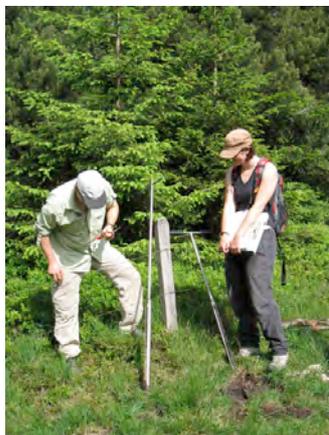
Abbildung 2: Die Aufnahme der Bodenprofile erfolgte mit einem verlängerbaren Bohrstock.

Die Begehungen für die Feldaufnahmen fanden am 28.5.08, 3.6.08 und 25.6.08. statt. Dabei wurde die Lage der Gräben im entwässerten Hochmoorbereich (IV) sowie im gestörten Übergangsbereich vom Flach- zum Hochmoor (III) so vermessen, dass neben dem Situationsplan verschiedene Längs- und Querschnitte gezeichnet werden konnten (vgl. Plan Nr. 4 und 5 im Anhang). Um die Hydrologie und Entstehung des Moores besser verstehen zu können, wurden durch Peter Staubli mit einem Bohrstock die notwendigen Bodenprofile erstellt.

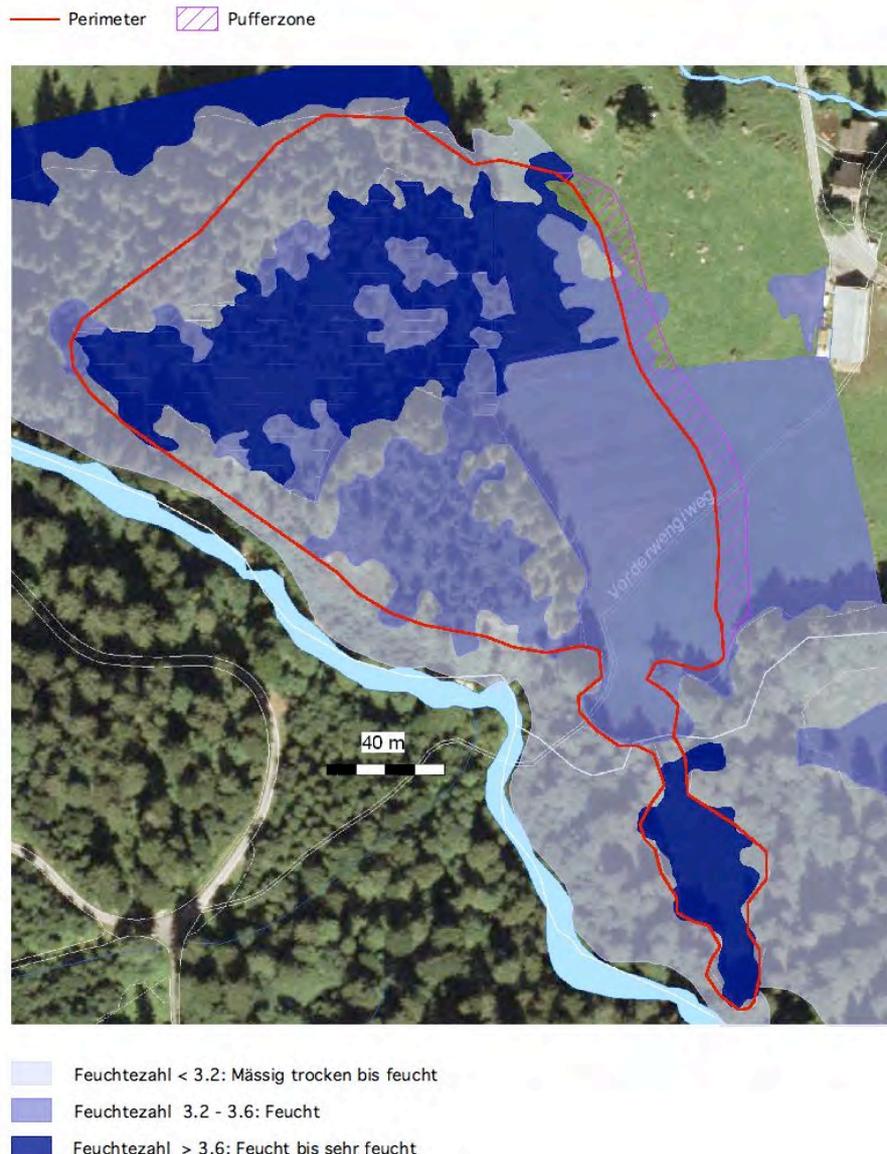
Abbildung 3: Verteilung der Bodenfeuchtigkeit.

Bereich des heute trockenen Moorbereiches (Bereich IV) gestaut wurde und die Entstehung des Hangmoores beeinflusst hat. Die ca. Anfang des 20. Jahrhunderts angelegten Gräben haben dann das Moor einerseits in Ost-West Richtung (7 Gräben) und andererseits in Nord-Süd Richtung (2 Gräben) entwässert. Mit dem grossen Nord-Süd Graben entlang des Waldrandes wurde der westlich angrenzende Moorrund Fichtenwald von der Wasserzufuhr abgekoppelt. Dieser Wald ist damit wesentlich trockener als im natürlichen Zustand. Dies ist auch auf Abbildung 3 zu erkennen.

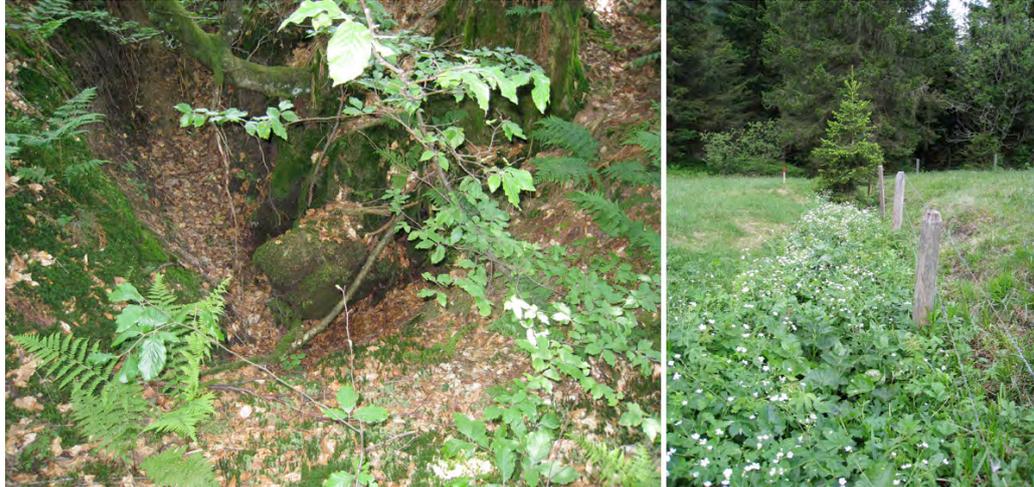
Abbildung 4: Auf der rechten Seite ist der künstliche Graben abgebildet, der im Waldbereich in die natürliche Entwässerungsrinne mündet, die das Wasser zur Doline (linkes Bild) führt.

Es gibt drei natürliche Entwässerungsrinnen im Perimeter. Die eine entwässert aus dem Bereich III in Richtung Norden. Die anderen führen Wasser von Osten nach Westen ab. Die mittlere Rinne führt zwischen den Bereichen I und II Wasser aus den Moorkörpern zu einer Doline (vgl. auch Plan Nr. 1 im Anhang und Abbildung 4). Der Graben, der den Bereich III und IV hydrologisch voneinander trennt und in diese natürliche Entwässerungsrinne mündet, wurde hingegen künstlich angelegt. Er

beginnt bei einer Drainageröhre, die wahrscheinlich Meteorwasser von den Gebäuden der Alpwirtschaft Vorderwängi einleitet. Das Wasser mit pH 7.5 ist leicht basisch und, wie das gute Pflanzenwachstum im Graben zeigt, nährstoffreich. Im Süden des Perimeters fliesst als drittes Entwässerungssystem ein permanent wasserführender Bach zwischen den Bereichen V und VI zum Wängibach.

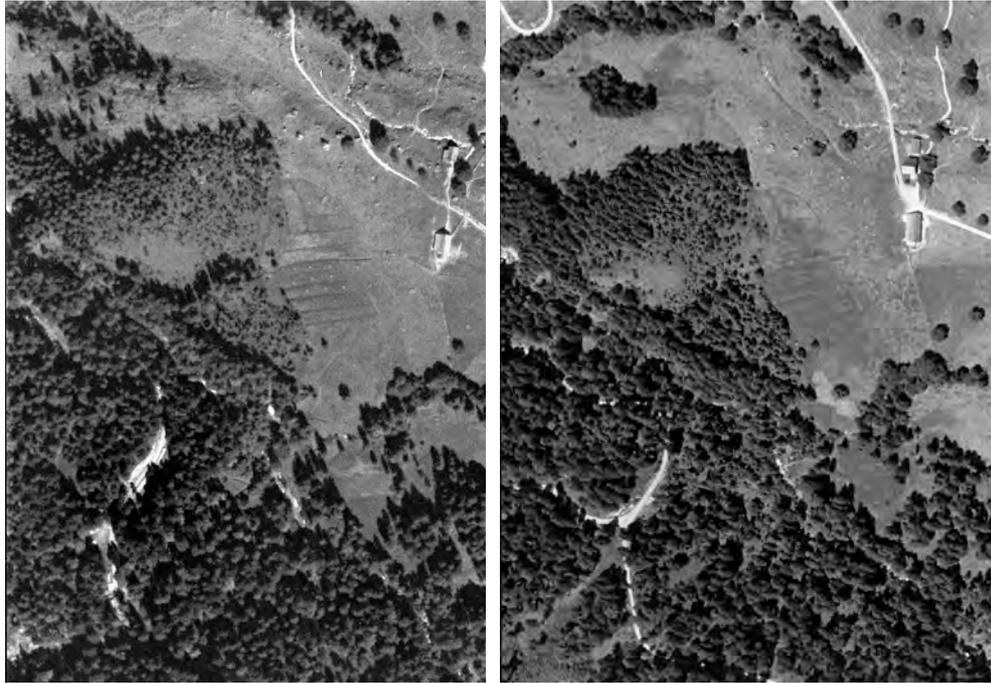
Abbildung 5: Links: Luftbild Vorderwängi 1935 – Gräben sind klar ersichtlich.
Rechts: Luftbild Vorderwängi 1960 – Gräben sind bereits verschwommen.
Quelle: Bundesamt für Landestopografie, swisstopo.

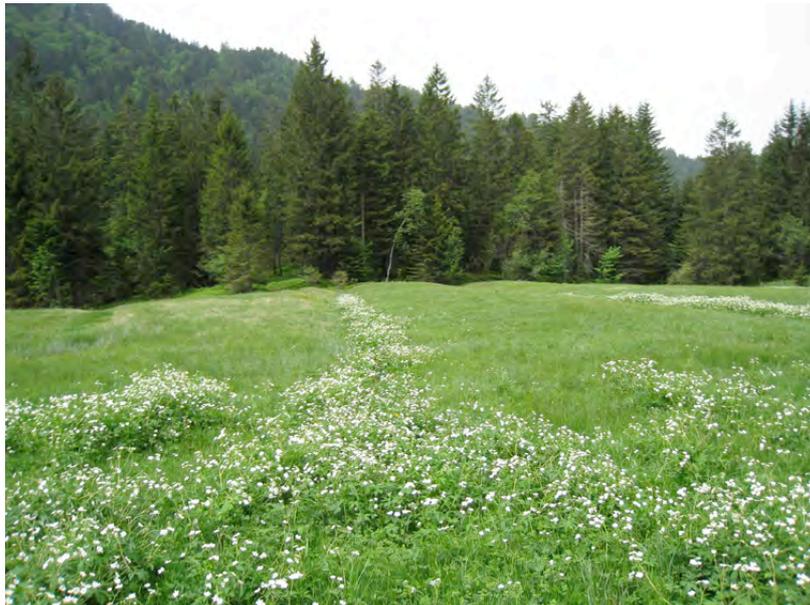
Abbildung 6: Bereich IV mit Blick nach Westen. Unterschiedliche Vegetation auf Grund der Auffüllung der Gräben mit Aushubmaterial. Ebenfalls erkennbar sind die gewölbten Moorrücken.

Der kleine Nord-Süd Graben (Reihe 6), bei dem fünf Ost-West Gräben beginnen (vgl. Anhang, Plan Nr. 3 und Abbildung 6), wurde teilweise mit Aushub überschüttet. Er führte das Hangwasser am Moor vorbei in den Graben, der zur mittleren Entwässerungsrinne und dann zur Doline führt. Es ist nicht auszuschliessen, dass eine Drainageleitung bei der Überschüttung in den Graben eingelegt wurde, so dass auch heute noch der Hangwasserfluss von Ost nach West wesentlich beeinflusst, bzw. unterbrochen wird.

Auch die Gräben C und E im östlichsten Bereich wurden mit Aushubmaterial aufgefüllt (vgl. Plan Nr. 1 im Anhang). Im Frühjahr zeigen diese Bereiche deutlich eine andere Vegetation als die anderen Oberflächen (Abbildung 6).

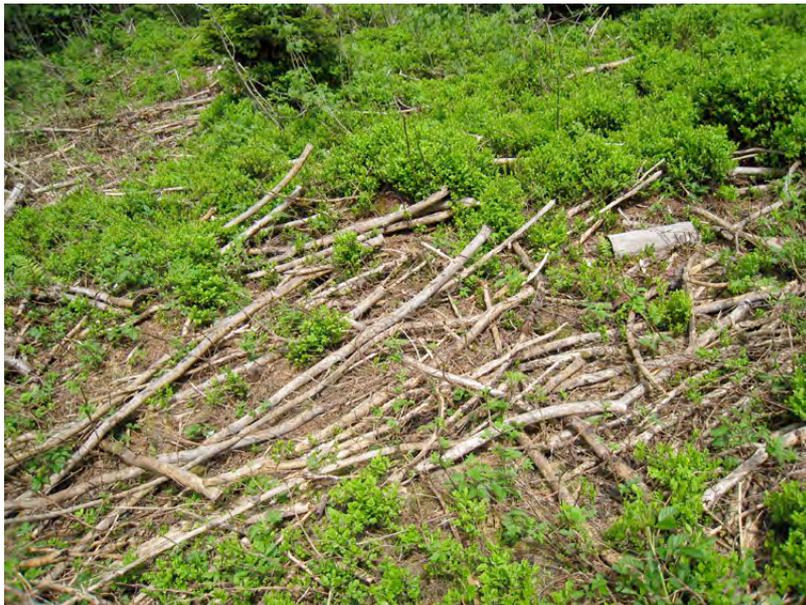
Die hohen Fichten des Moorrand Fichtenwaldes rund um den Bereich II beschatten den Torfmoos Bergföhrenwald stark. Der Bestand in diesem Randbereich ist, wie die Luftaufnahmen in Abbildung 5 belegen, in den letzten Jahrzehnten immer dichter geworden. Dies trifft auch für den Moorrand Fichtenwald westlich des trockengelegten Moores (Bereich IV) zu. Hier wurde das Wachstum der Fichten durch die Unterbrechung der Hangwasserzufuhr begünstigt. Die ursprünglich nur leicht bewaldete Fläche weist daher heute einen geschlossenen Fichtenbestand auf. Nur oberhalb des Wängibaches fand vor mehreren Jahren ein grösserer waldbaulicher Eingriff statt. Die Spuren dieses Holzschlages sind heute noch feststellbar (tiefe Fahrspuren, halbverrotteter mit Moos überwachsener Schlagabraum in Abbildung 7). In den dichten und dunklen Waldbereichen fehlt die typische Bodenvegetation oder die wenigen noch vorkommenden Heidelbeersträucher tragen wegen dem Lichtmangel keine Früchte.

Abbildung 7: Mit Schlagabraum bedeckter und daher spärlich bewachsener Moorboden im Bereich I oberhalb des Wängibaches.

Die Erfahrung des letzten Holzschlages (im Bereich I oberhalb des Wängibaches) zeigt, dass der Moorboden ohne grössere Schäden nicht befahren werden kann. Die Holzarbeiten könnten also nur bei stark gefrorenem oder schneebedecktem Boden durchgeführt werden. Da aber das Gebiet im tiefen Winter völlig unzugänglich ist, muss das geschlagene Holz mit dem Hubschrauber aus dem Moor herausgeflogen werden. Im Weiteren darf der Schlagabraum nicht auf dem Moorboden belassen werden, da die Äste nur langsam verrotten und sich daher erst spät die gewünschte Vegetation einstellen würde. Zudem wird die Verbuschung und Wiederverwaldung durch zurückgelassenen Schlagabraum begünstigt.

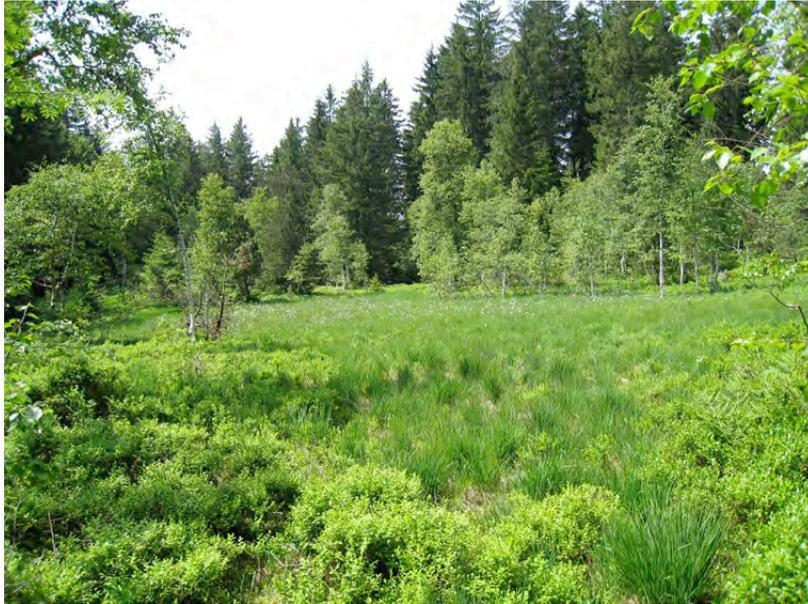
Dieser Bereich steht seit 1960 unter Schutz. Gemäss den Angaben des Revierförstern fand vor längerer Zeit ein forstwirtschaftlicher Eingriff statt. Der Schutzgebietsbetreuer von Pro Natura entfernte zudem regelmässig die meisten der aufkommenden Fichten. Das Moor präsentiert sich daher heute bis auf das Vorkommen weniger kleiner Fichten in einem guten Zustand (Abbildung 8).

Abbildung 8: Intakte offene Hochmoorfläche.

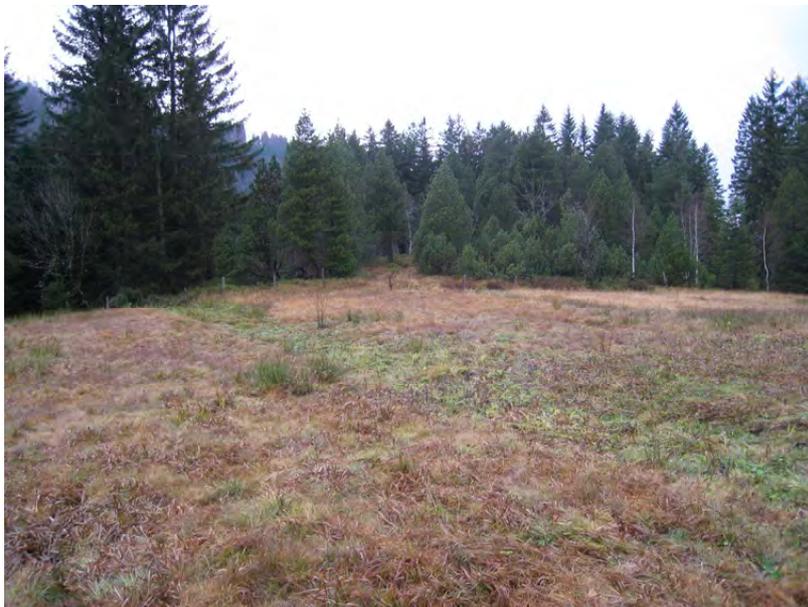
Abbildung 9: Der Wasserhaushalt des Torfmoos Bergföhrenwaldes im Hintergrund wird durch den von Ost nach West verlaufenden Graben (Vegetation im Graben ist grüner) gestört.

Im Übergangsbereich zwischen der ursprünglichen Flach- und Hochmoorvegetation wurde ein Graben angelegt, der im Norden in die natürliche Entwässerungsrinne mündet. Östlich dieses Grabens findet sich Riedvegetation, westlich davon gestörte Hochmoorvegetation. Zudem wurden auch Ost-Westgräben angelegt. Dadurch wurde dem nahezu intakten Moorkörper im Bereich II Hangwasser entzogen. Der Bereich III wird beweidet, deshalb finden sich in den nassen Böden Trittschäden (Abbildung 9).

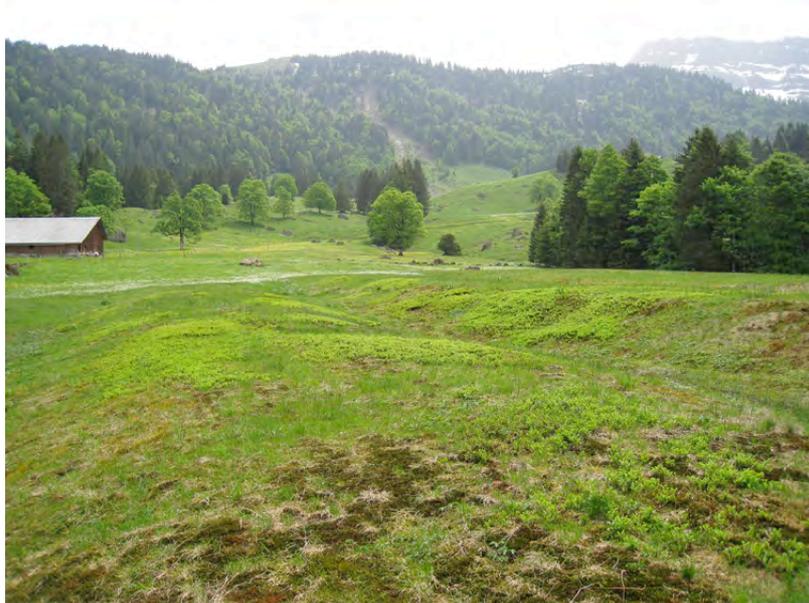
Die mit Hilfe vieler Gräben entwässerte Hochmoorfläche ist wegen dem beträchtlichen Torfschwund stark gewölbt. Sie weist ein Mosaik unterschiedlichster Vegetation auf: Von Grasbewuchs auf eher trockenen Stellen über Seggen in den nassen Grabensolen bis zu Hochmoorvegetation mit Torfmoosen und niederen Heidelbeersträuchern (Abbildung 10). Der Torfkörper setzt sich auch östlich des kleinen Nord-Süd-Grabens

(Reihe 6 in Plan Nr. 3) fort und reicht gegen Osten stellenweise über die vereinbarte Pufferzone hinaus.

Abbildung 10: Entwässerte Hochmoorfläche mit Vegetationsmosaik.

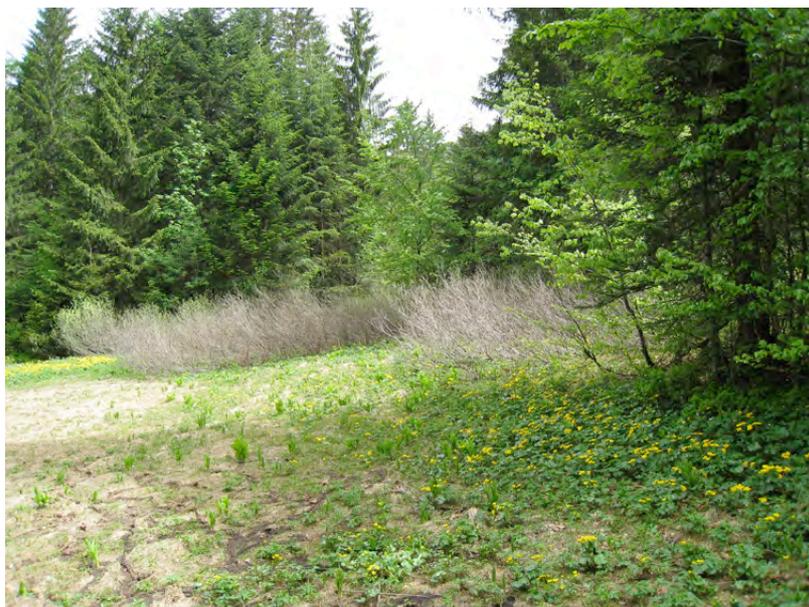
Der Bereich V südlich des Baches wird seit längerer Zeit nicht mehr bewirtschaftet. Ein zerfallener Steg über den Bach zeigt aber, dass die Lichtung früher erschlossen war. Wie in den Luftbildern (vgl. Abbildung 1 und Abbildung 5) zu erkennen ist, war die Lichtung früher grösser. Der Wald wächst vor allem von Osten durch Weiden und Erlensträucher ein (Abbildung 11).

Abbildung 11: Die Sumpfdotterblumenwiese verbuscht in den östlichen Randbereichen. Im Frühjahr ist das vom Schnee niedergedrückte Altgras immer noch gut sichtbar.

Die ursprüngliche Sumpfdotterblumenwiese wandelt sich wegen der fehlenden Bewirtschaftung immer mehr in eine Hochstaudenflur um. Die Aufgabe der

Bewirtschaftung hat aber nicht nur Nachteile. So konnte sich vor allem im südlichen Bereich der Waldlichtung eine natürliche Hochmoorvegetation entwickeln.

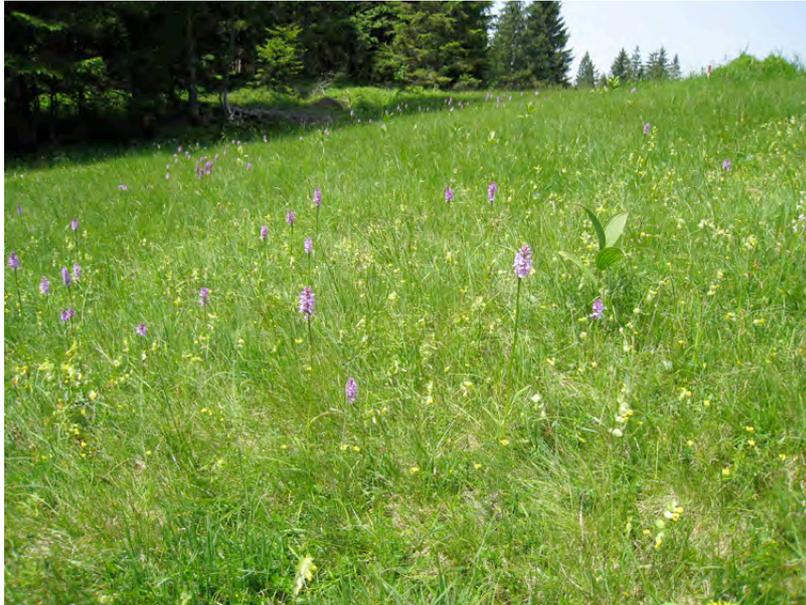
Die Riedwiese (Abbildung 12) liegt an einem Hang (Hangried) und weist eine vielfältige und naturschützerisch wertvolle Vegetation mit vielen Orchideen auf. Sie wird jährlich Ende Sommer geschnitten.

Abbildung 12 Riedwiese mit Orchideen.

Die schützenswerte Riedfläche im Bereich III und VI muss jährlich einmal gemäht werden. Die Pflege der regenerierten Hochmoorfläche (Bereich IV) ist indes noch unklar. Sie muss sicher regelmässig entbuscht, allenfalls sogar gemäht werden. Auch die Waldlichtung (Bereich V) muss regelmässig entbuscht werden. Diese Arbeiten können über einen GAÖL Vertrag entschädigt werden.

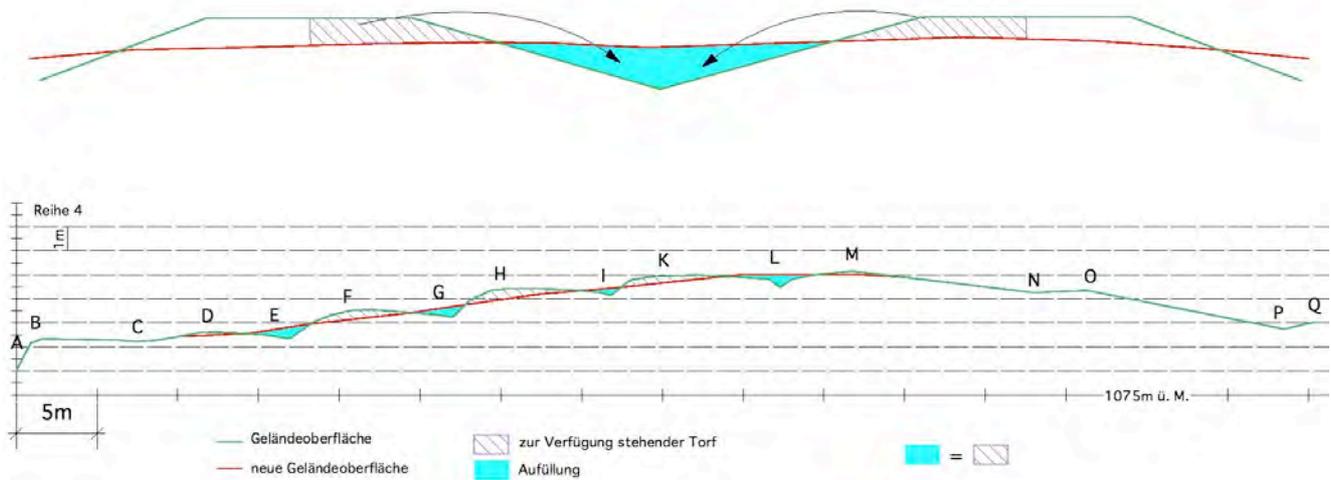
Abbildung 14: Schema Terrainanpassung mit Detailansicht (oben) und Schnitt durch Reihe 4 (überhöhte Darstellung).

Das Schema der Terrainanpassung ist auf Abbildung 14 illustriert. Bei jedem Ost-West Graben wird zuerst die Vegetationsschicht (ca. 30 cm dick) entfernt und dann der Graben von oben nach unten mit Torf aus den angrenzenden Torfrücken aufgefüllt. Die Vegetationsschicht wird schlussendlich auf dem neuen Terrain wieder angelegt, so dass ein einheitliches, leicht gewölbtes Moor entsteht. Diese Terrainanpassung betrifft eine Fläche von 2500m² und es werden ca. 200m³ Torf umgelagert.

Bei der Ausführung der Bauarbeiten für die Terrainanpassungen im Bereich IV werden die folgenden Arbeitsschritte nötig sein (vgl. auch Plan Nr. 7 im Anhang und Abbildung 14):

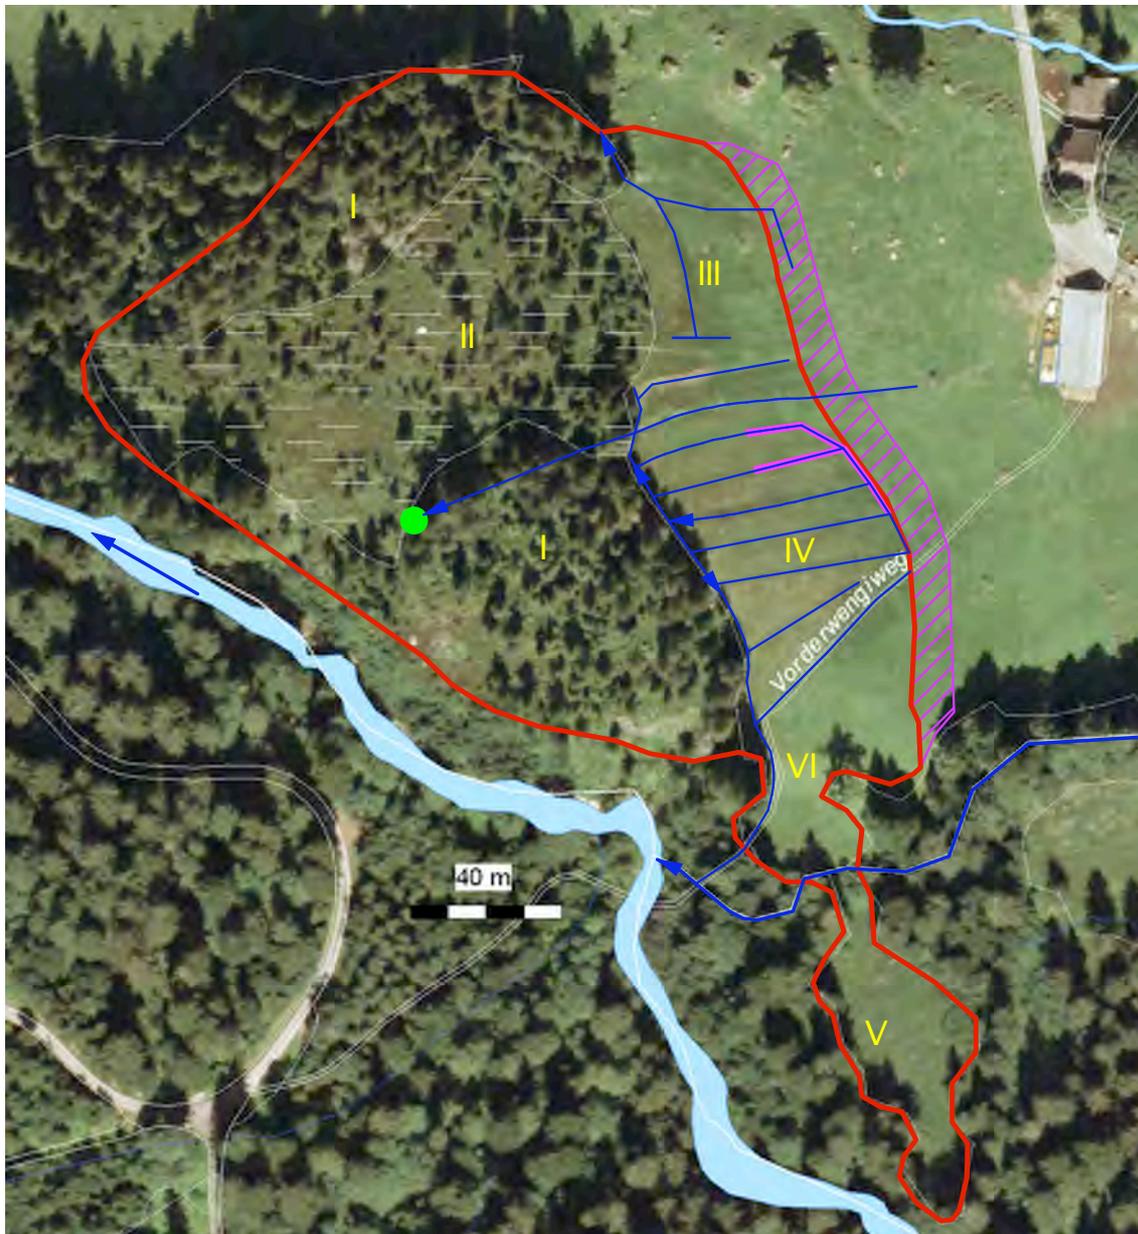
Hochmoor Vorderwängi, Plan Nr. 1: Schutzgebietsbereiche und Wasserhaushalt

Bereiche des Schutzgebietes Vorderwängi

| I | Moorrand Fichtenwald | — | Wassergräben |
| II | Intaktes Hochmoor mit Torfmoos Berföhrenwald und offenen Flächen | ▨ | Auffüllung mit Aushubmaterial |
| III | Gestörter Übergangsbereich von Flach- zu Hochmoor | ● | Doline |

Der Perimeter des Schutzgebietes wurde zur einfacheren Beschreibung in 6 Teilbereiche aufgeteilt (vgl. Plan 1 im Anhang).

- 1) Das mineralische Aushubmaterial (Plan Nr. 1, rosa Markierung) im Bereich IV, welches zur Auffüllung einiger Gräben verwendet wurde, muss entfernt werden. Es kann teilweise beim Auffüllen des Grabens zwischen den Sperren R und S eingebaut werden. Das übrig bleibende Aushubmaterial muss fachgerecht auf einer Deponie entsorgt werden.

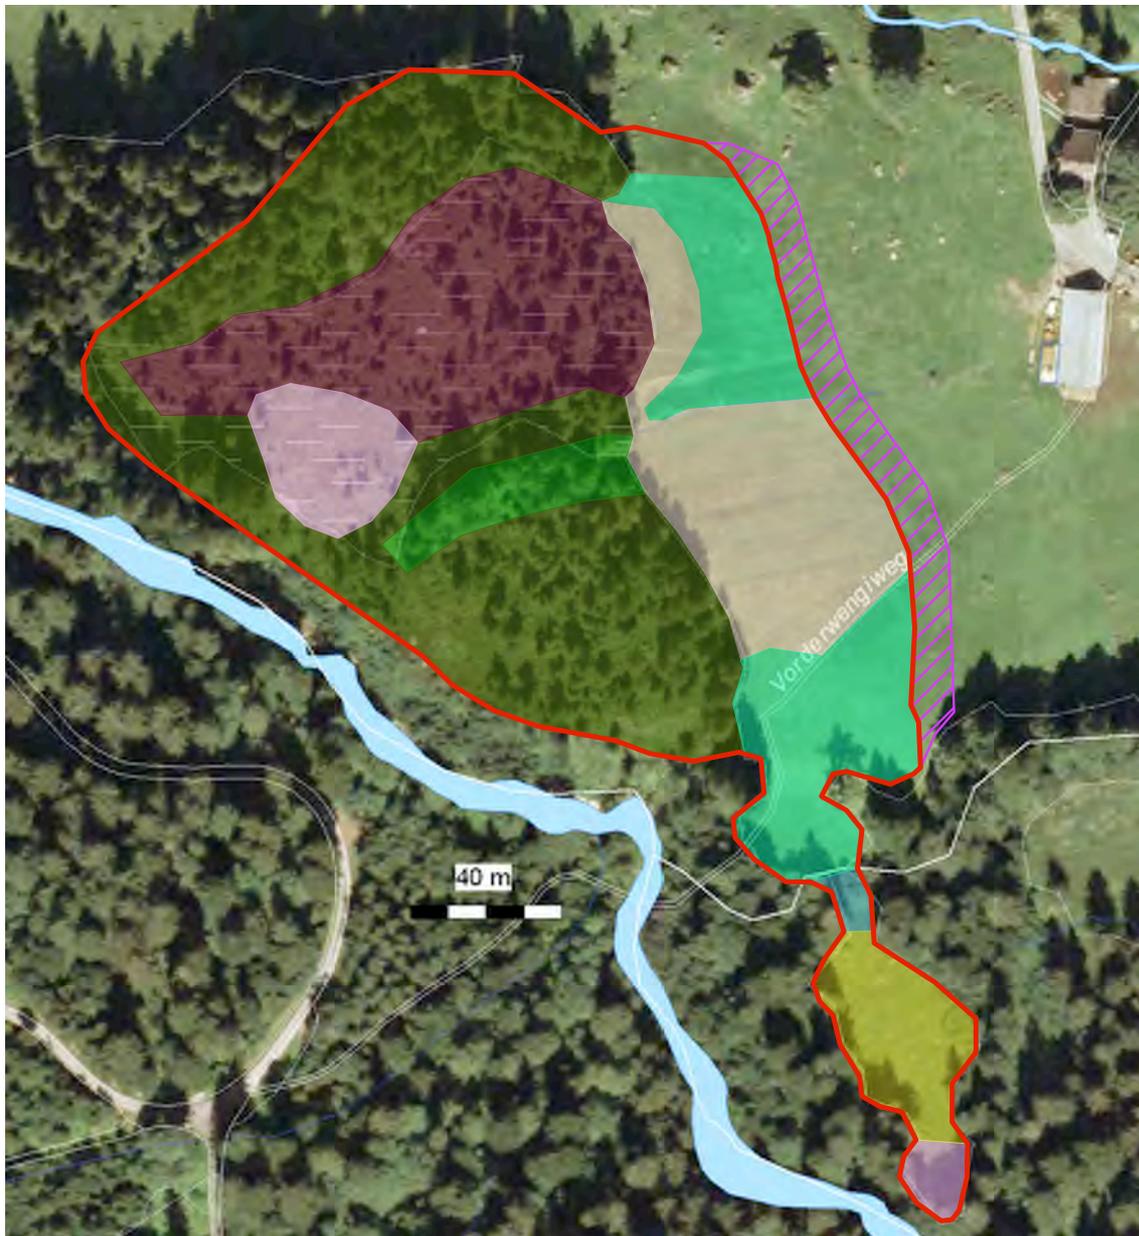
Hochmoor Vorderwängi Plan Nr. 2: Vegetationstypen

Riedwiese	 Ehemaliges Hochmoor
 Typischer Heidelbeer-Tannen-Fichtenwald	 Offenes Hochmoor
 Hochstauden-Weisserlen-Ahornwald	 Moorrand Fichtenwald
 Unbewirtschaftete Sumpfdotterblumenwiese	 Torfmoos-Bergföhrenwald

Auf Plan Nr. 2 im Anhang sind die Vegetationstypen auf Basis der Waldstandortskarte, der Erhebungen der WSL und den aktuellen Feldaufnahmen grob dargestellt. Im Folgenden werden die einzelnen Bereiche des Schutzgebietes beschrieben.

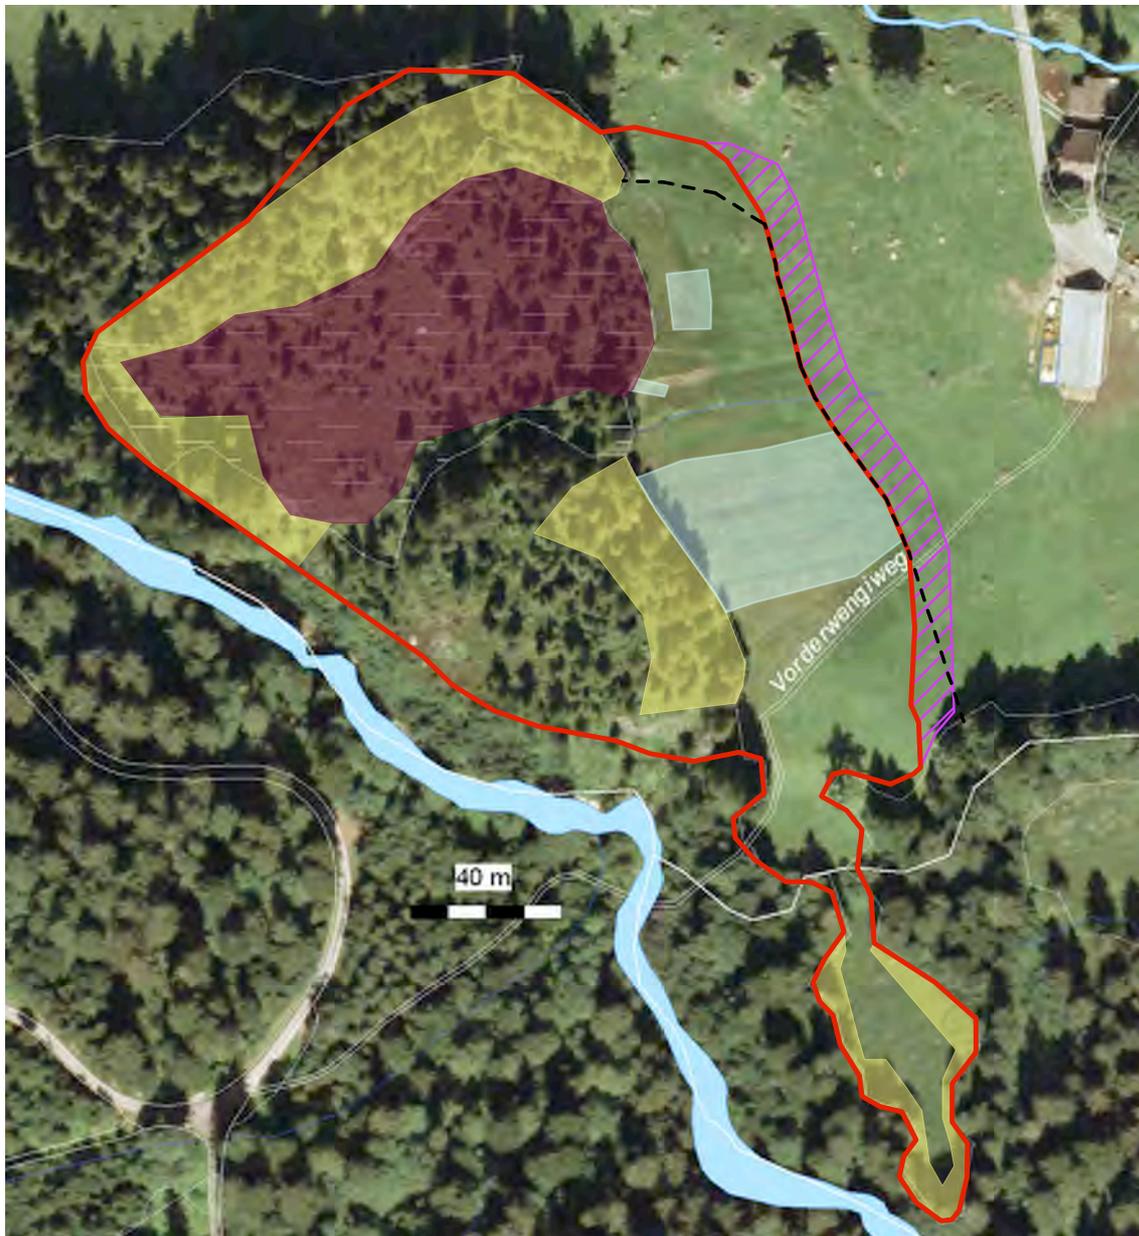
Hochmoor Vorderwängi Plan Nr. 6: Übersicht Massnahmen

- Auslichten und Waldrandaufwertungen
- Sperren und Terrainanpassungen (vgl. auch Plan Nr. 7)
- Fichten entfernen
- Neuer Zaun

Die vorgesehenen Regenerationsmassnahmen sind auf den Plänen Nr. 6 und 7 im Anhang illustriert.
