**Naturschutzgebiet Nr. 25076: Ehem. Kiesgrube Feerbach  
Sanierung von drei Amphibienlaichgewässern  
Schlussbericht vom 19. Mai 2021**

<b>Gemeinde</b>	Vilters-Wangs, SG
<b>Grundstück</b>	Parzellen Nrn. 634, 635 und 645
<b>Koordinaten, Höhe</b>	2'750'900 / 1'211'200 / 450 m.ü.M.
<b>Grundeigentümerin</b>	Pol. Gemeinde Vilters-Wangs
<b>Bauherrschaft</b>	Pro Natura St. Gallen-Appenzell, Postfach 103, 9014 St. Gallen

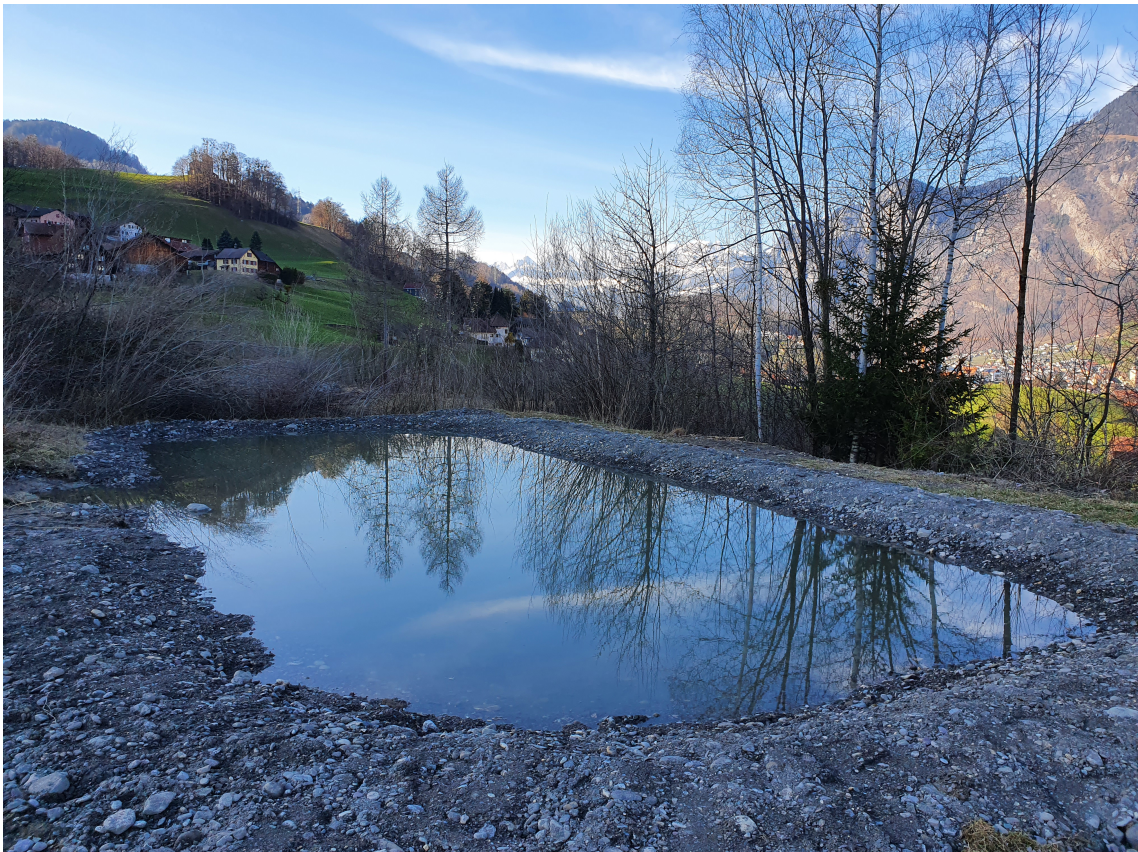
*Abb. 1: Sanierter Weiher in der Ehem. Kiesgrube Feerbach (Foto: Pro Natura SGA)*

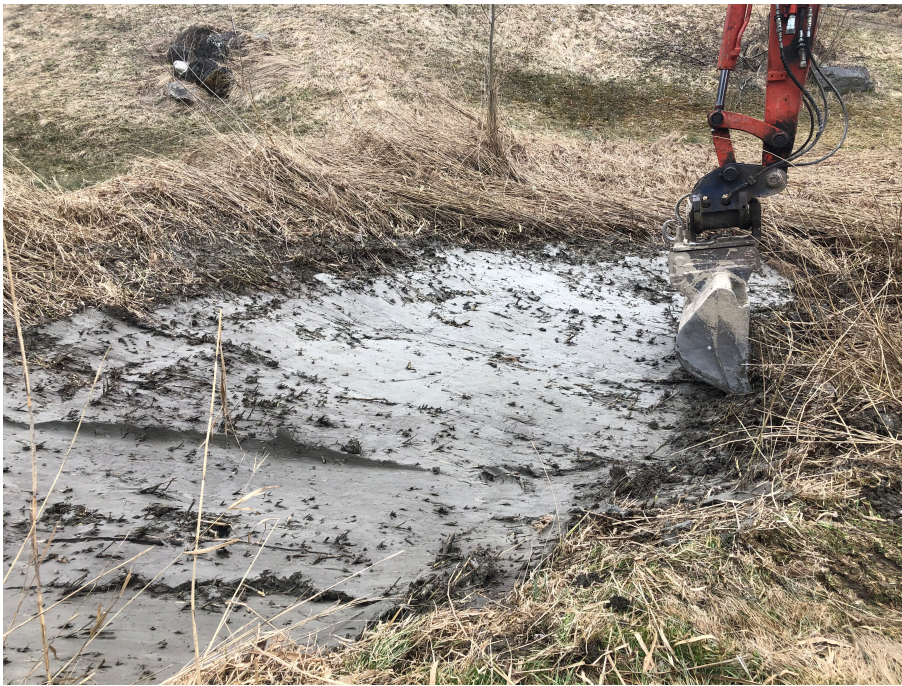
Abb. 2: Mit dem Bagger wird die Vegetationsschicht sorgfältig abgezogen (Foto: Pro Natura SGA)

Beim Weiher 3 wurde mit dem Bagger sorgfältig die Vegetationsschicht abgezogen. Das Material wurde vor Ort wiederverwertet. Ob bei diesen Arbeiten auch die darunterliegende kalkstabilisierte Kieswaschschlammsschicht in Mitleidenschaft gezogen wurde, kann zum jetzigen Zeitpunkt noch nicht beantwortet werden.

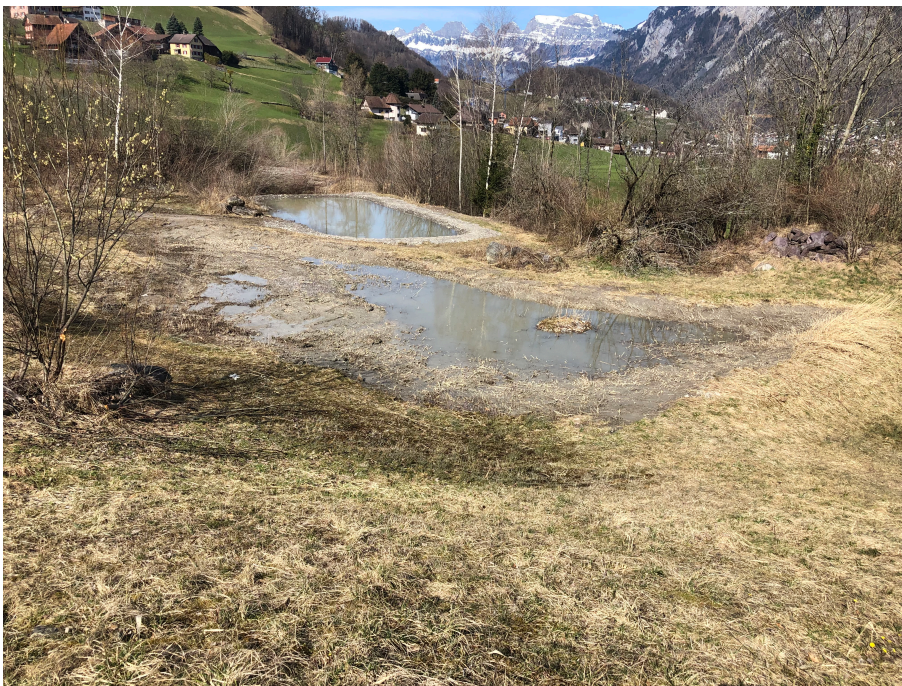
Abb. 3: Der Weiher Nr. 3 (im Vordergrund) füllt sich bei Regenfällen wieder (Foto: Pro Natura SGA)

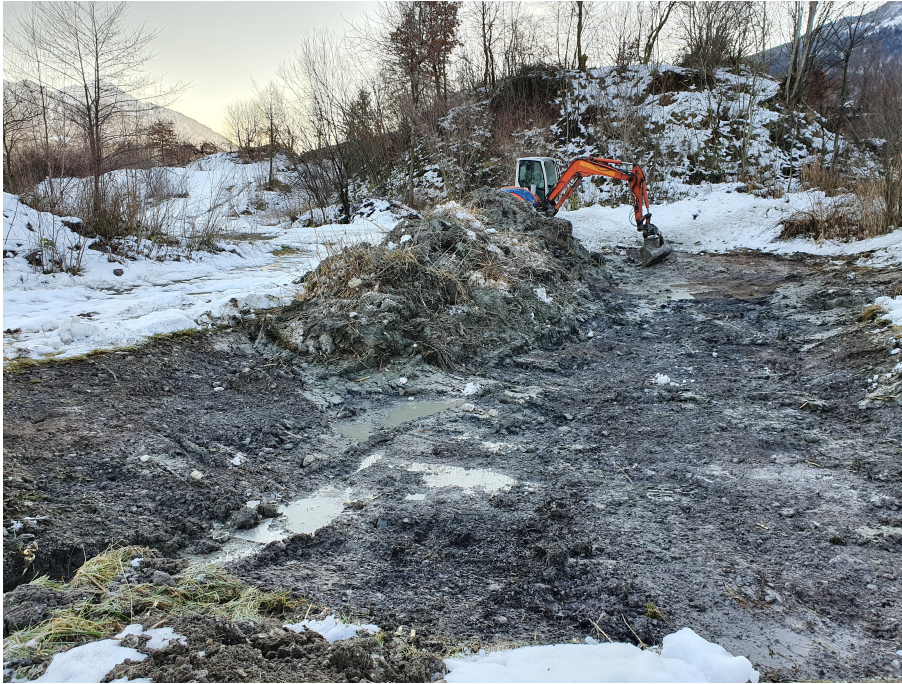
Abb. 4: Beim Weiher Nr. 6 zieht der Bagger die Vegetationsschicht ab (Foto: Pro Natura SGA).

Auch bei diesen zwei Weihern wurde zuerst die Vegetationsschicht entfernt und anschliessend der Boden der Weiermulde geglättet (Abb.4). Zum tiefsten Punkt des Weihers wurde ein Rohr verlegt. Anschliessend wurde die Mulde mit einer dreilagigen Abdichtung (Vlies-Folie-Vlies) ausgekleidet und das Ende des Ablassrohrs in die Folie eingebaut (Abb. 5).

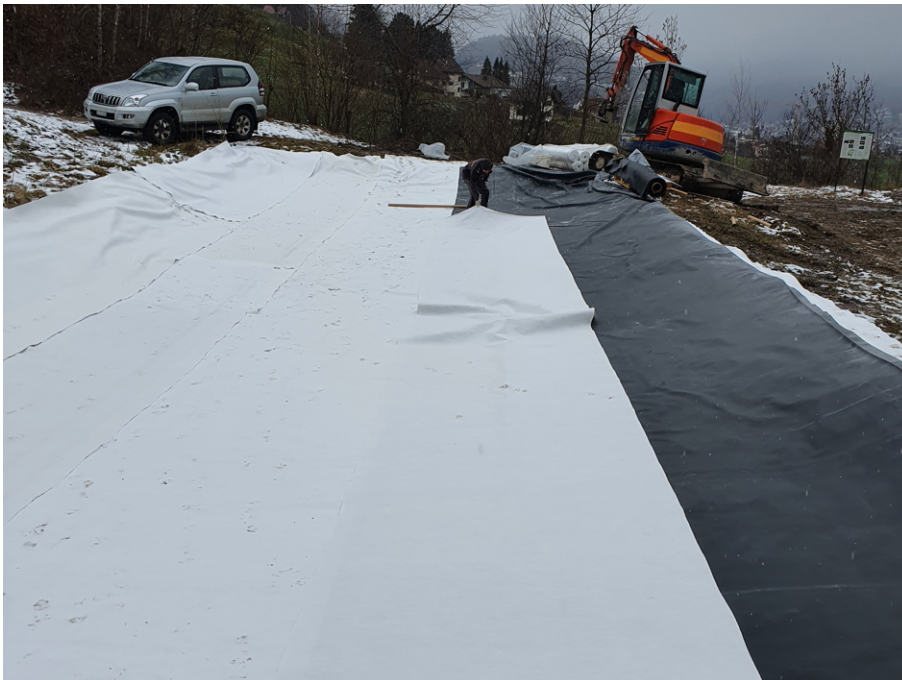
Abb. 5: Die verlegte Folie ist von unten und oben durch ein Vlies geschützt. (Foto: Pro Natura SGA)

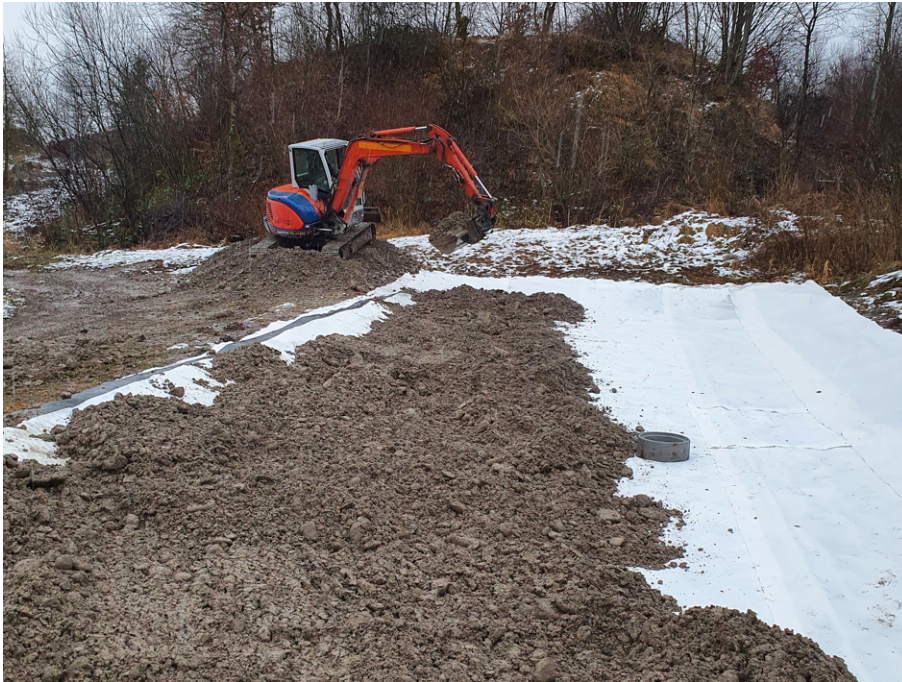
Abb. 6: Die mit Vlies geschützte Folie wird sorgfältig überschüttet. In der Mitte ist noch der Schacht des Ablaufrohrs sichtbar (Foto: Pro Natura SGA).

Die Folien-Vliesabdichtung wurde mit kiesigem Ablagerungsmaterial der Seez mindestens 30 cm hoch überschüttet. Das Deckmaterial ist bei einem Aushub in Mels angefallen.

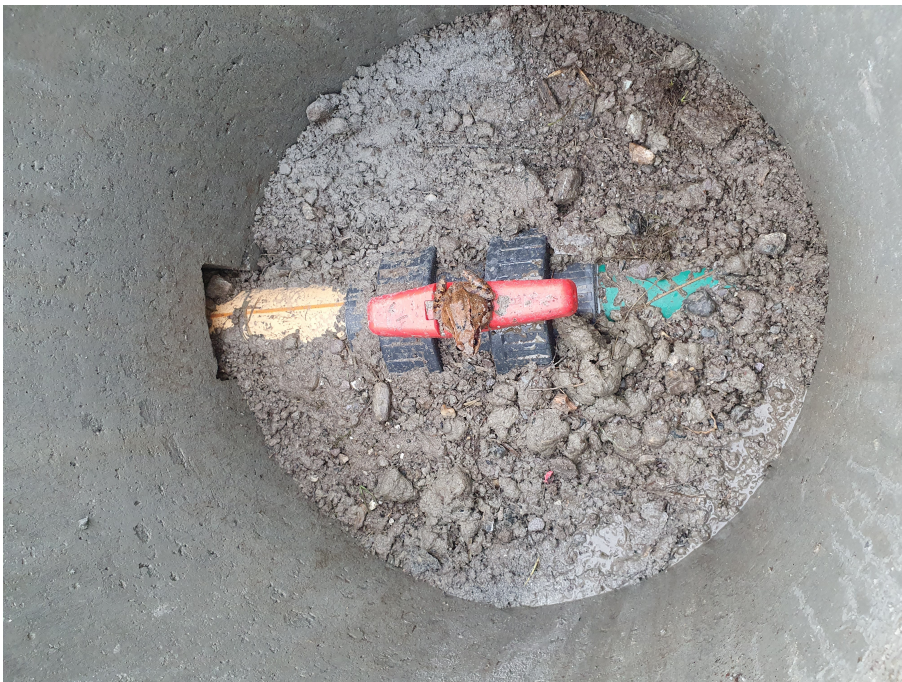
Abb. 7: Der Kugelhahn ist durch einen ausserhalb des Weihers liegenden Schacht geschützt, der abgeschlossen werden kann (Foto: Pro Natura SGA).

Das Ablassrohr wurde mit einem Kugelhahn versehen, der durch einen Schacht geschützt wird.

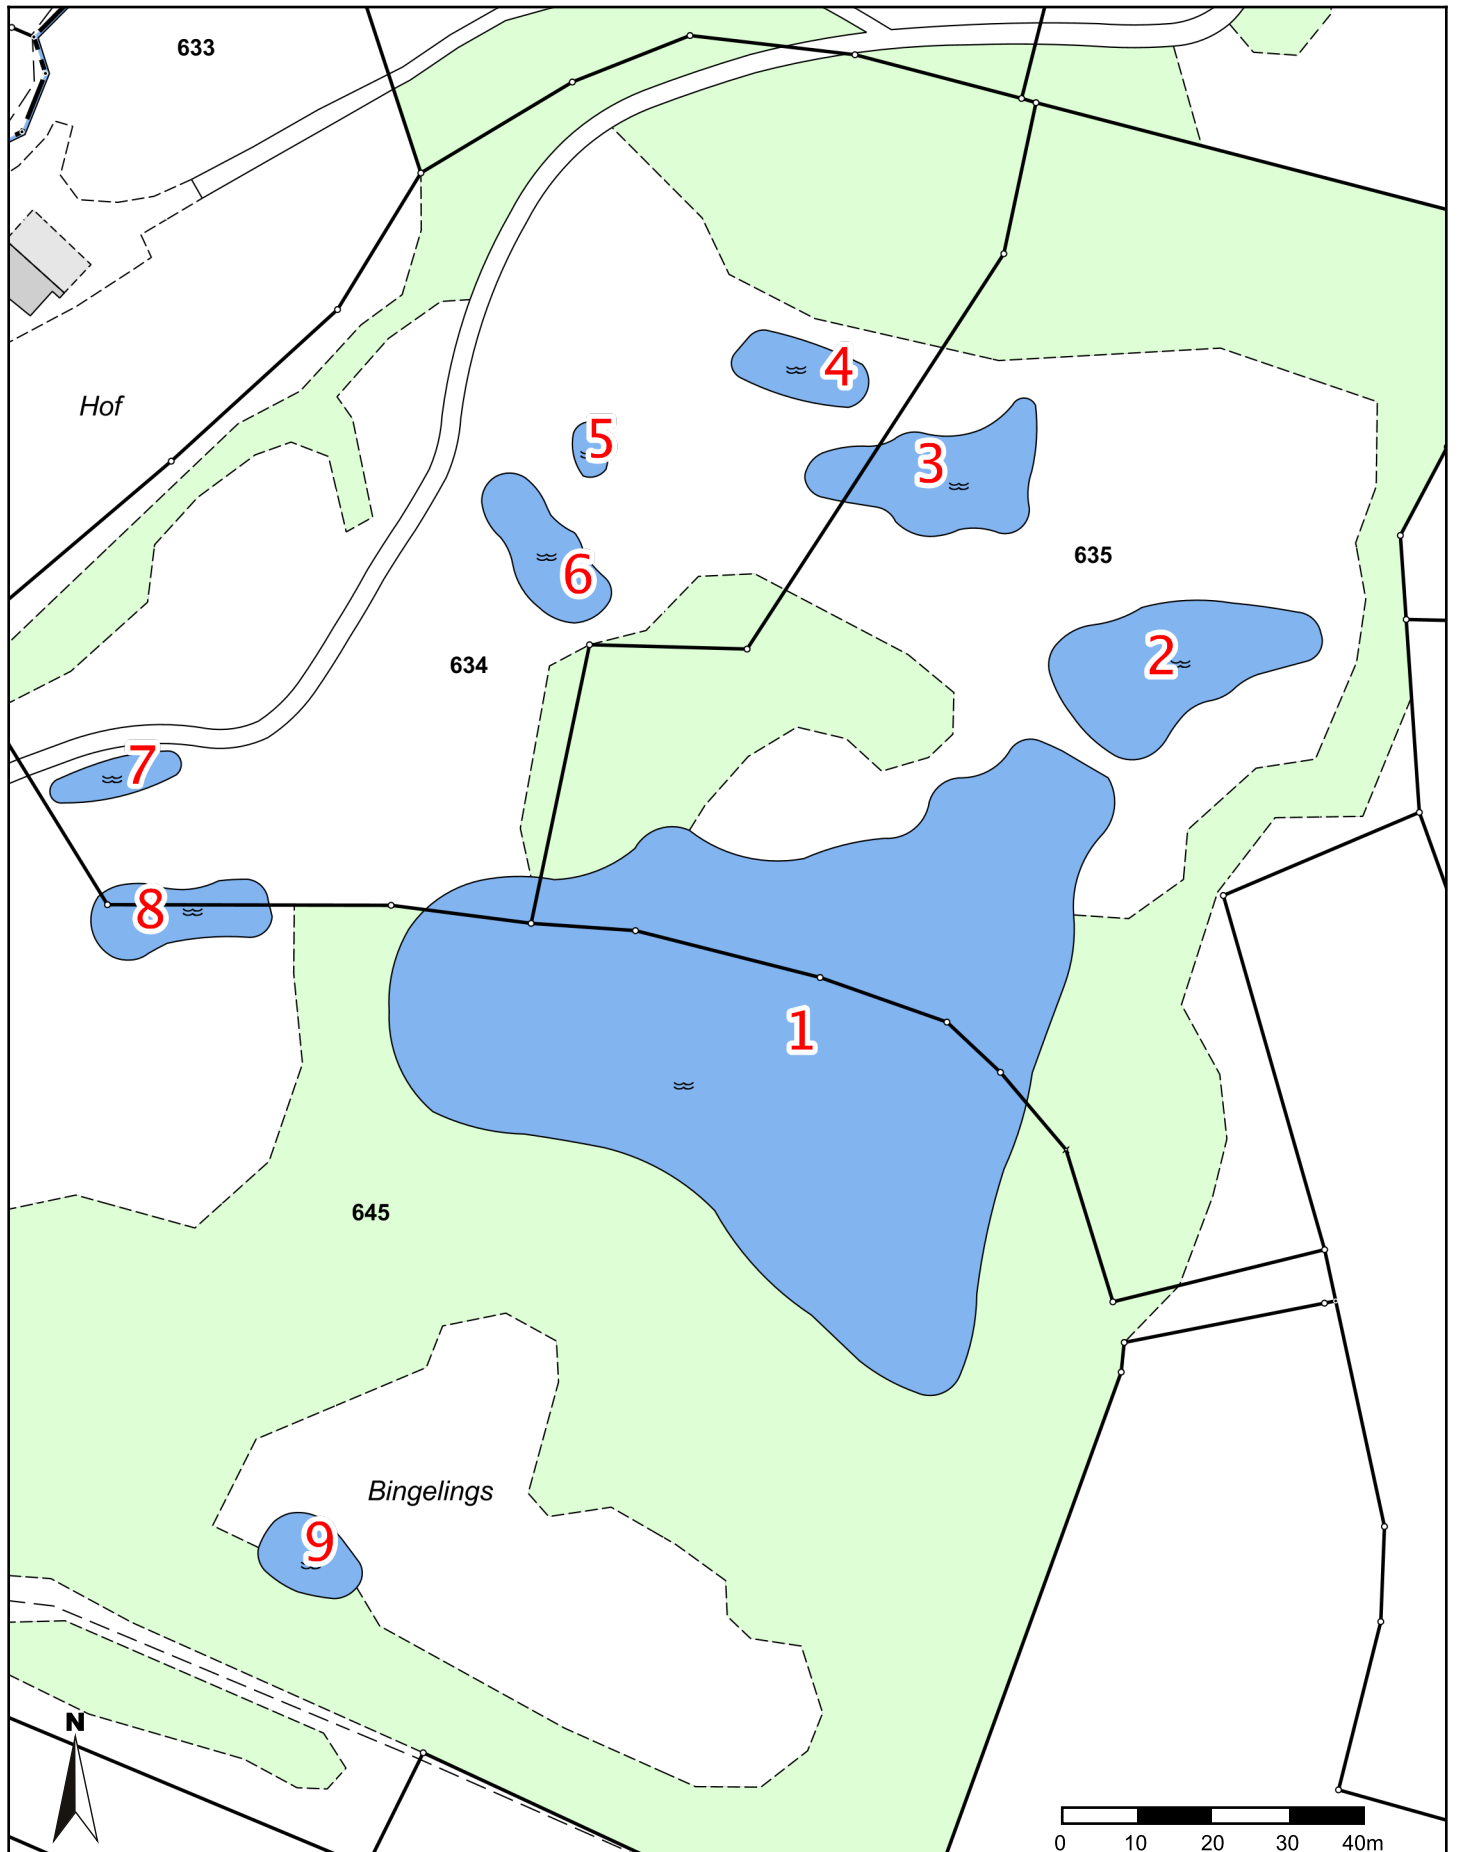
- Situationsplan der nummerierten Weiher und Tümpel
- Originalbelege (nur beim Exemplar z.H. des Kantons)

Der Sommer 2018 war extrem trocken und niederschlagsarm. Dies führte zur Austrocknung der meisten Kleingewässer. Die Amphibienlaichgewässer 4, 7, 8 und 9 sind seither undicht (s.Plan im Anhang). Der Weiher 2 führt immer noch Wasser, aber füllt sich bei Regen nicht mehr vollständig. Die Weiher 3 und 6 sind über die Jahre fast vollständig zugewachsen.

Damit ein genügend grosses Angebot an Amphibienlaichgewässern erhalten bleibt, hat sich Pro Natura entschlossen, in einem ersten Schritt drei der Laichgewässer zu sanieren. So soll beim verlandeten Weiher Nr. 3 die Vegetationsschicht entfernt und die Gewässer Nrn. 4 und 6 durch Folienweiher ersetzt werden.
