**Ehem. Kiesgrube Feerbach  
Vilters-Wangs, SG  
Sanierung Amphibienlaichgewässer, Etappe 2  
Technischer Bericht vom 30. September 2021**

<b>Gemeinde</b>	Vilters-Wangs, SG
<b>Grundstück</b>	Parzellen Nr. 634 und 645
<b>Lage</b>	Gemäss Situationsplan
<b>Koordinaten, Höhe</b>	2'750'900 / 1'211'200 / 556 m.ü.M.
<b>Grundeigentümer</b>	Politische Gemeinde Vilters-Wangs
<b>Bauherrschaft</b>	Pro Natura St. Gallen-Appenzell, Postfach 103, 9014 St. Gallen
<b>Bauvorhaben</b>	Sanierung Amphibienlaichgewässer, Etappe 2

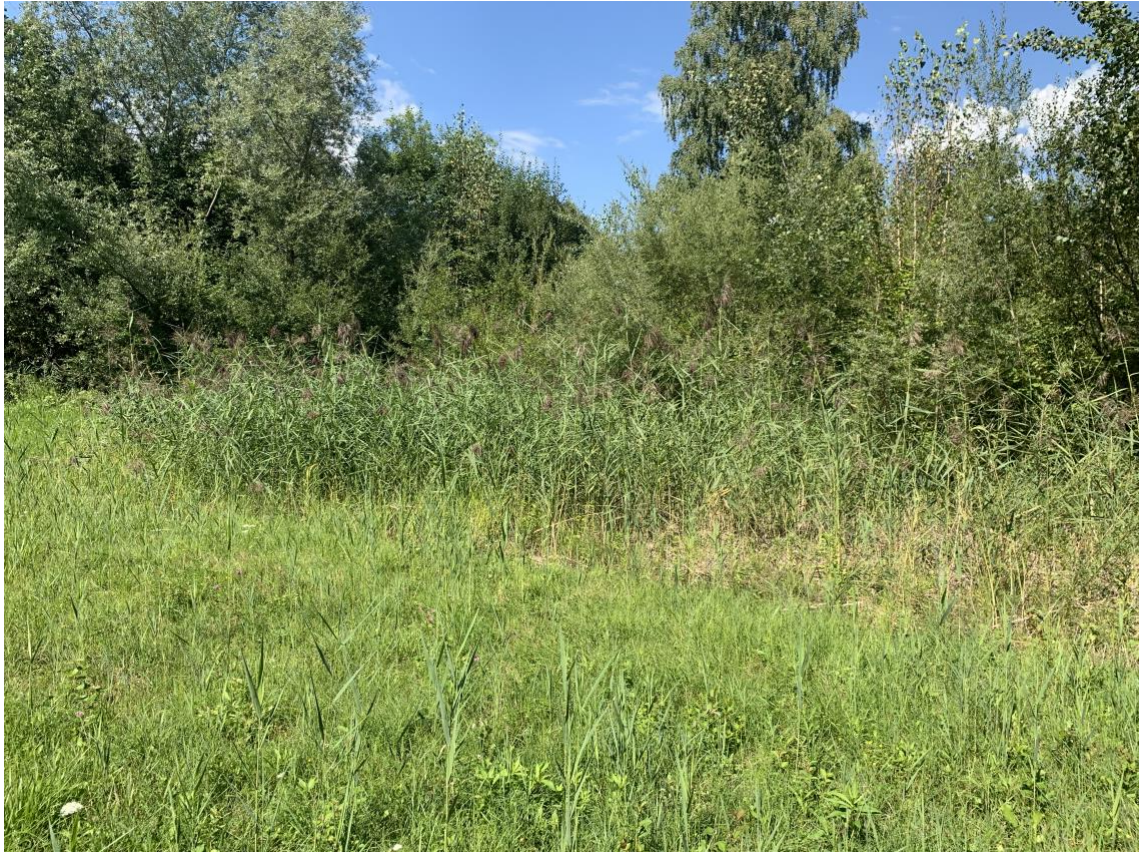
Abb. 2: Der stark verlandete Weiher Nr. 8

Beim verlandeten Weiher Nr. 8 soll mit dem Bagger sorgfältig die Vegetationsschicht abgezogen werden. Das Material wird vor Ort wiederverwertet.

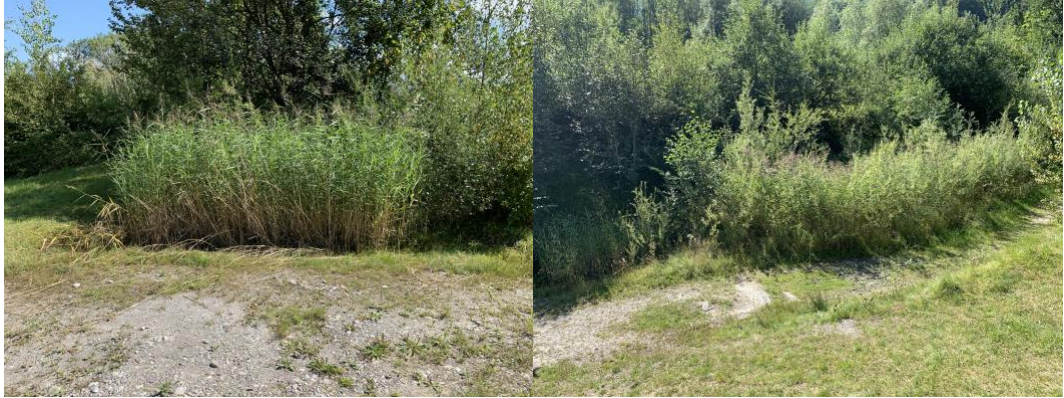
*Abb. 3/4: Die stark verlandeten Weiher Nr. 5 und 7*

In einem ersten Schritt soll bei den Weihern Nr. 5 und 7 mit einem Bagger die Vegetationsschicht entfernt und anschliessend der Boden der Weiermulde geglättet werden. Das Material wird vor Ort wiederverwertet.

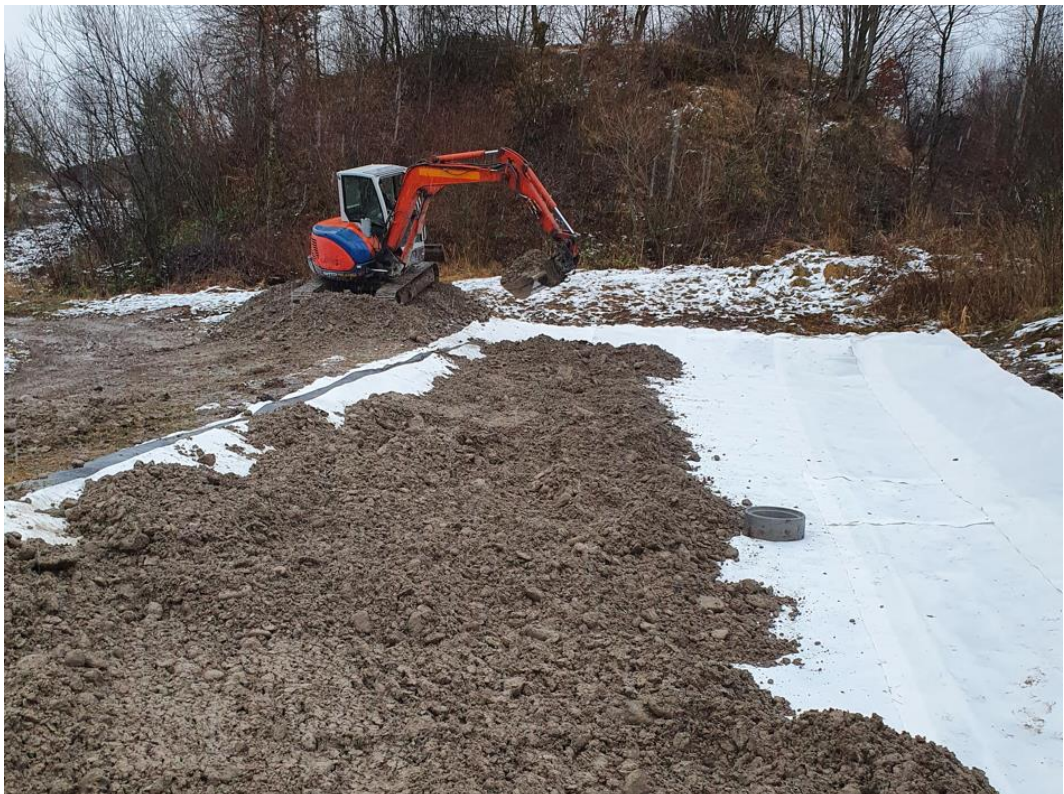
*Abb. 5: Die mit Vlies geschützte Folie wird sorgfältig überschüttet. In der Mitte ist der Grundablass mit gelochtem Schacht sichtbar (Sanierung Weiher Nr. 6, erste Etappe 20/21).*

Damit die Weiher künftig bei Bedarf entleert werden können, wird am tiefsten Punkt ein Grundablass eingebaut und mit einem vom Weiher wegführenden Ablaufrohr verbunden. Der Ablauf wird durch einen gelochten Zementschacht geschützt. Im Anschluss wird die neu modellierte Weihermulde mit einer dreilagigen Abdichtung (Vlies-Folie-Vlies) ausgekleidet und das Ablassrohr in die Folie eingebaut (Foliendurchführung).

Als Abschluss wird die Folien-Vliesabdichtung mit kiesigem Material mindestens 30 cm überschüttet. Wie bei der ersten Etappe im Winter 2020/21 soll dafür Ablagerungsmaterial der Seez verwendet werden.

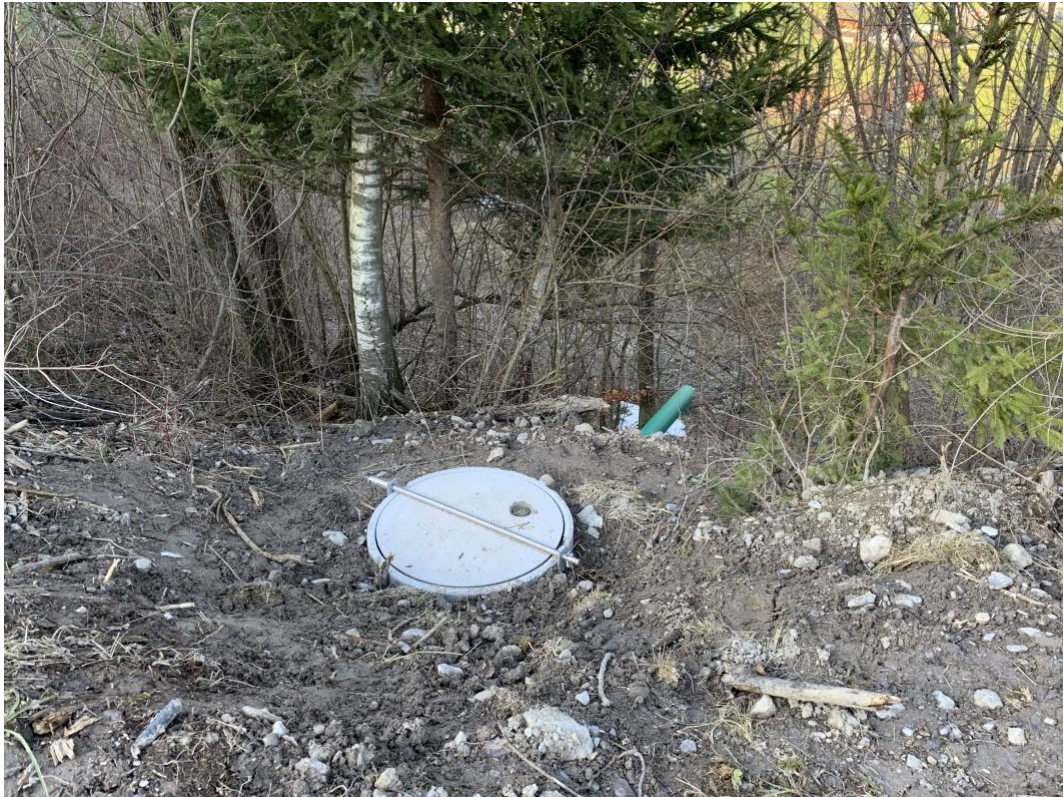
*Abb. 6: Der ausserhalb des Weihers liegende Kugelhahn wird durch einen abschliessbaren Schacht geschützt (Sanierung Weiher Nr. 4, erste Etappe 20/21).*

Das Ende des Ablaufrohrs, welches für die Entleerung an einem geeigneten Standort ausserhalb des Weihers zu liegen kommt, wird mit einem Kugelhahn versehen und ebenfalls durch einen Schacht geschützt.
