**Trockenmauerprojekt Freudenberg  
Bad Ragaz  
Sanierungen Priorität 1  
2. Etappe Januar bis März 2025  
Baubericht und Fotodokumentation**

Glarus, 28.04.2025

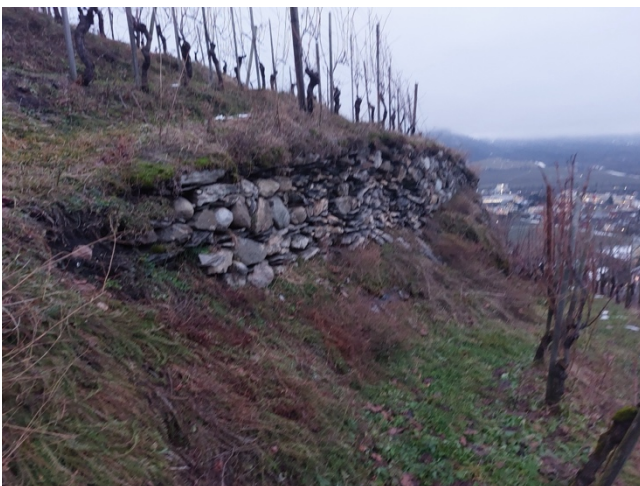
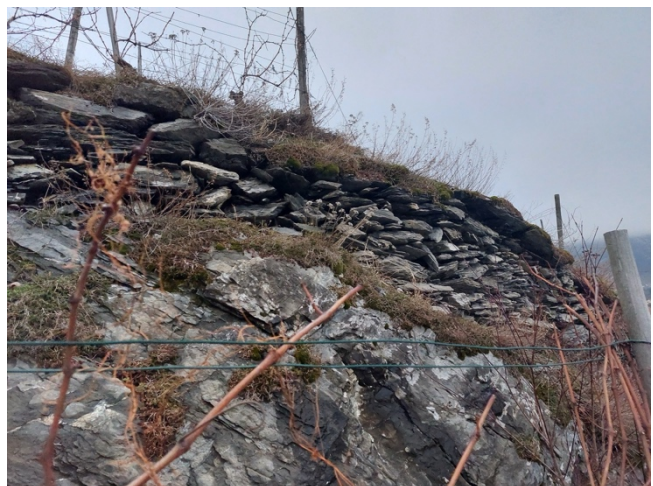
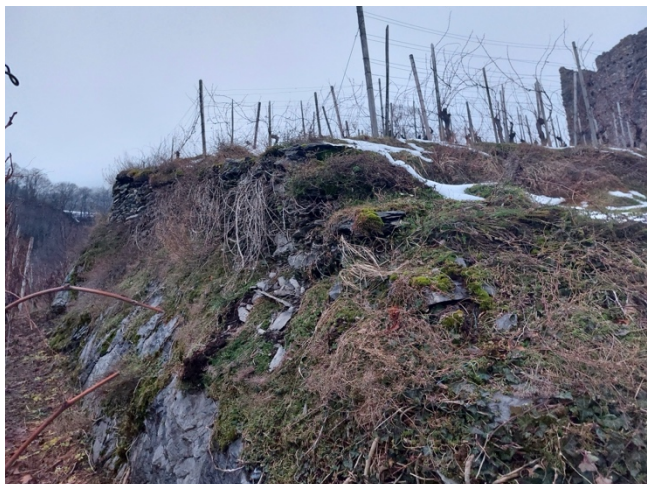
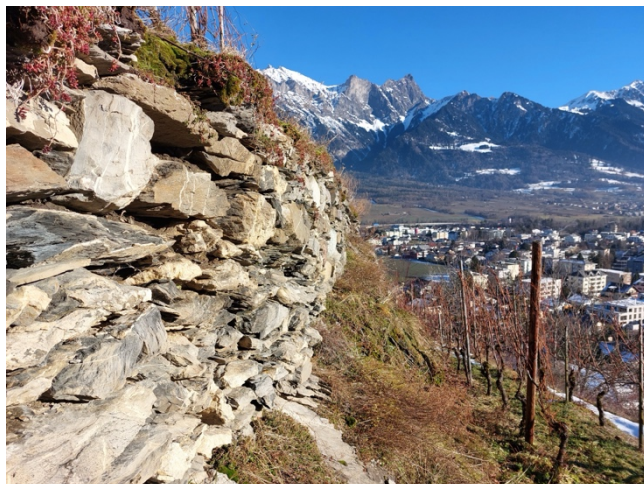
#### 4.1.1 Ist – Zustand vor der Sanierung

Mauer vollständig ab- und wieder aufbauen. Länge 23 m, Höhe 0.8 bis 1.5 m, total 26 m<sup>2</sup> Mauerfläche.

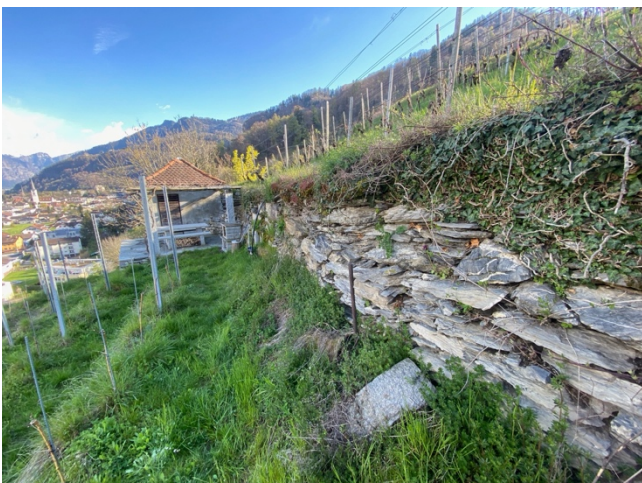
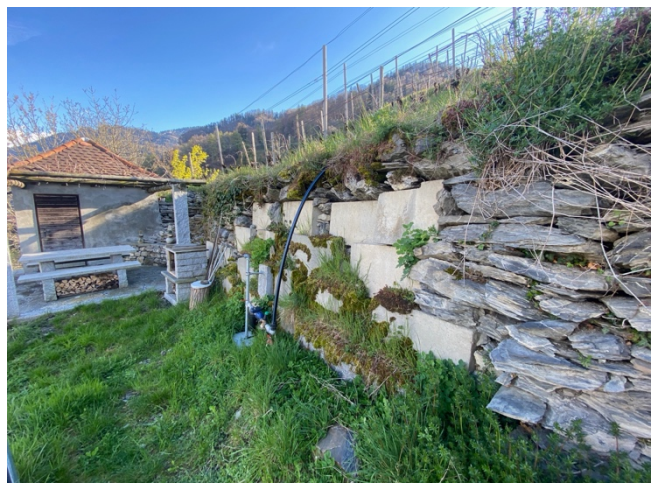
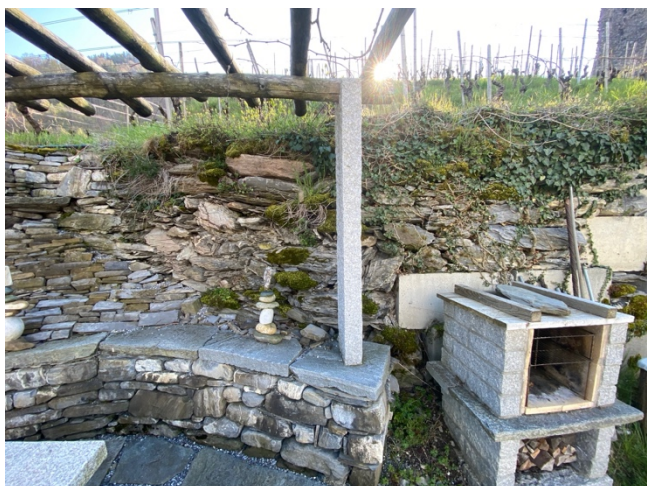
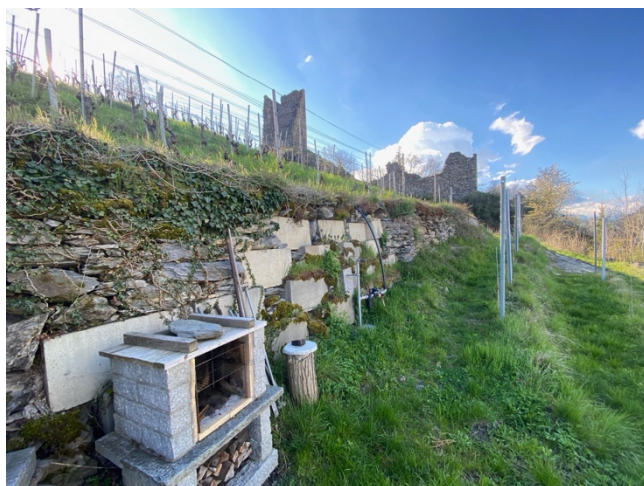
##### 4.2.1 Ist – Zustand vor der Sanierung

Mauer vollständig ab- und wieder aufbauen, Betonsockel abspitzen und Betonelemente entsorgen.  
Länge 22 m, Höhe 1.2 bis 2.0 m, total 35 m<sup>2</sup> Mauerfläche.
