**Trockenmauerprojekt Freudenberg  
Bad Ragaz  
Sanierungen Priorität 1  
3. und letzte Etappe Januar / Februar 2026**

**Baubericht und Fotodokumentation**

Glarus, 04.03.2026

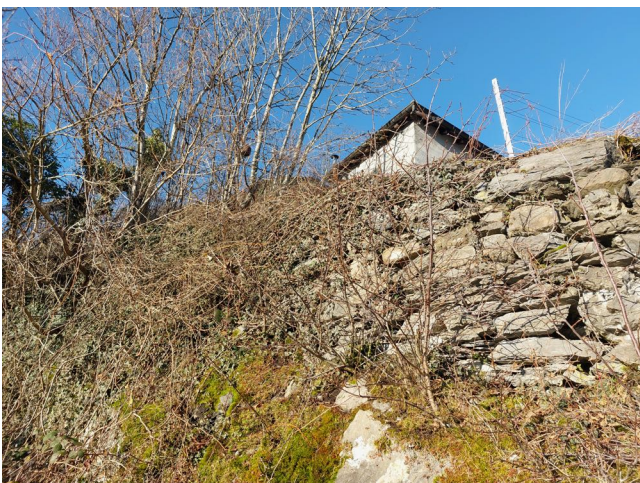
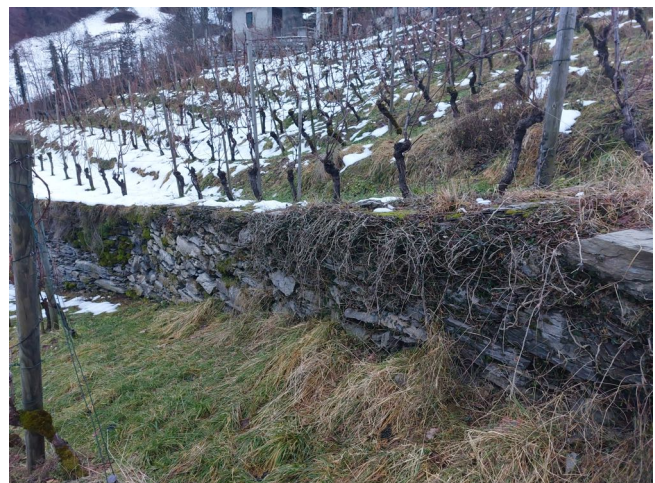
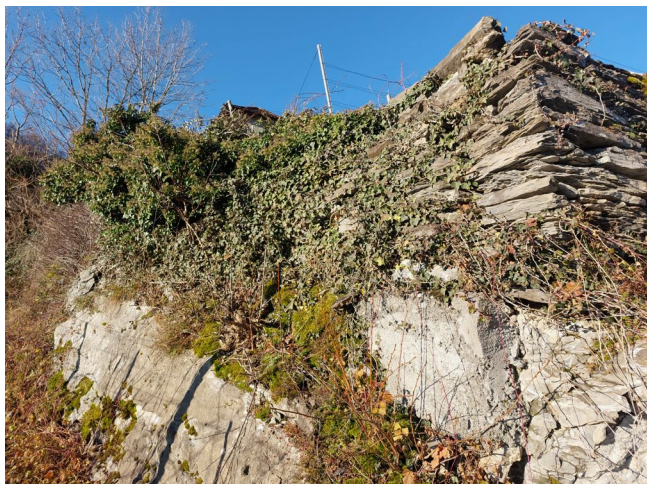
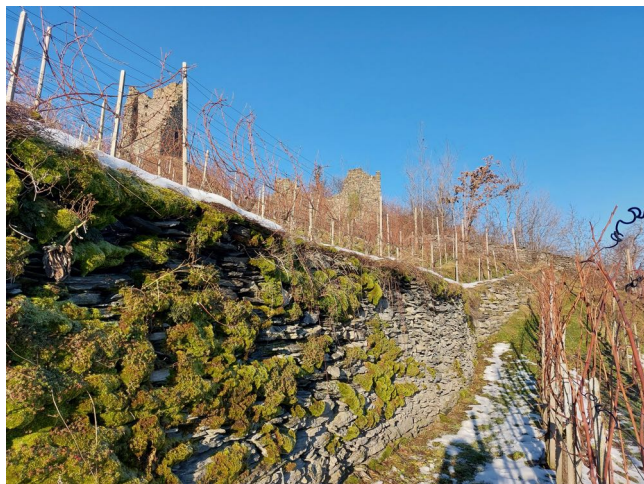
#### 4.1.1 Ist – Zustand vor der Sanierung

Bewuchs entfernen, Decksteine ersetzen, lose Stellen reparieren;  
drei Partien vollständig oder bis auf geeignete Widerlager abbauen, neue Auflagen im Fels spitzen und wieder aufbauen;  
4 Wiedehopfnistkästen einbauen;  
loses Material entlang Fels anlegen und zur Ansaat vorbereiten.

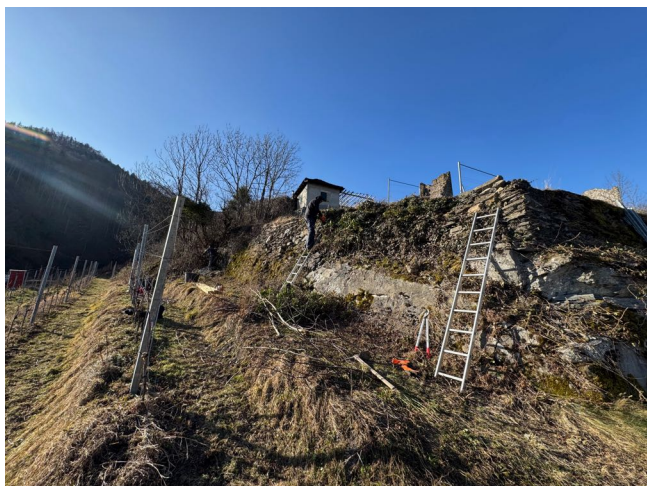
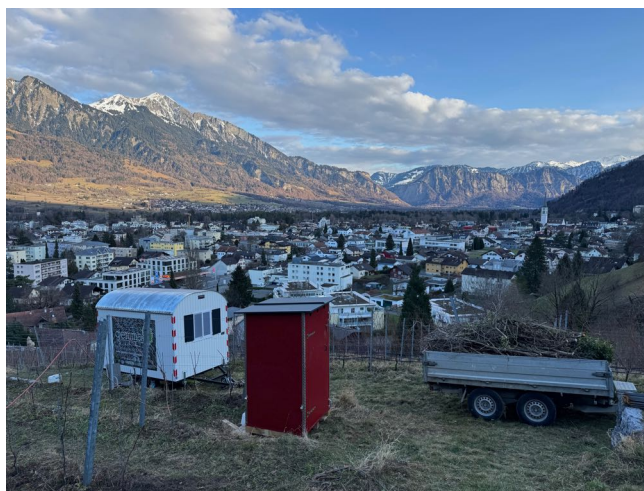
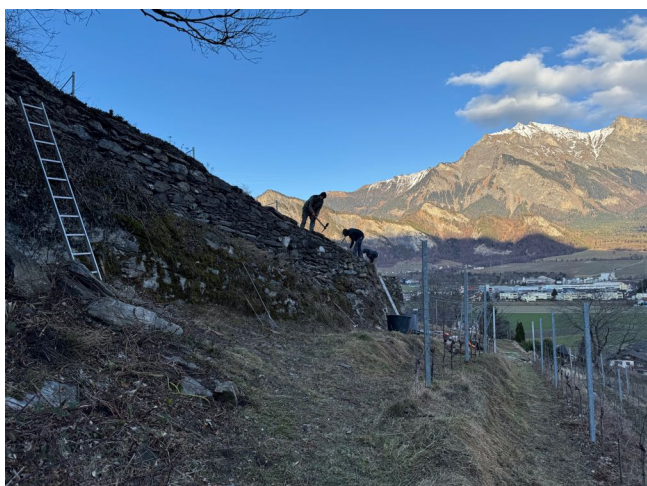
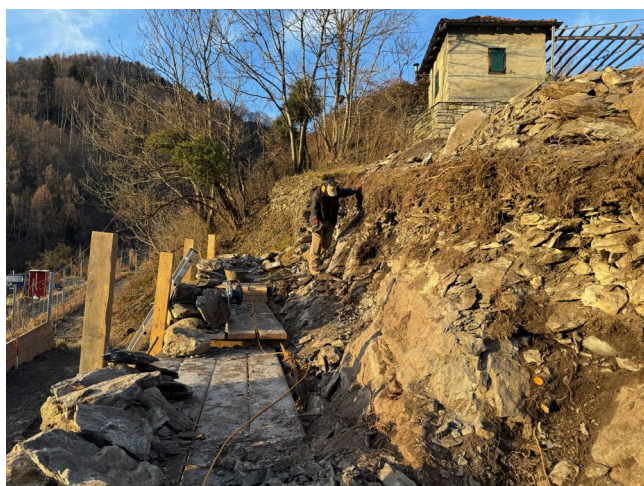
#### 4.1.2 Sanierungsarbeiten Januar / Februar 2026

Südseitig ist die Mauer auf Fels gebaut. Dieser war auf einem kleinen Abschnitt so brüchig und vertikal geschichtet, dass die Mauer dort nur mit grossem Aufwand und einer Rückversetzung wieder hätte aufgebaut werden können. Daher wurde in Absprache mit Eigentümern und Bewirtschafter diese Stelle Fels belassen und links und rechts angeschlossen.
