# Lutzenberg AR: Ökologische Aufwertung Seebeli

## Schlussbericht

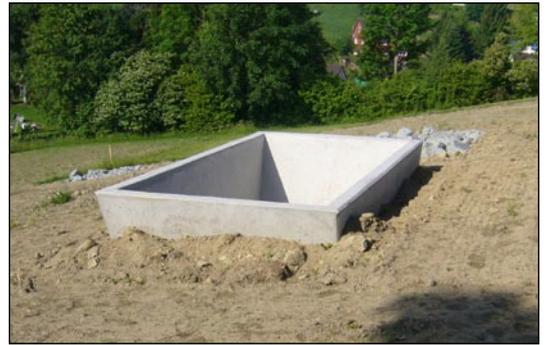
Als mögliches Laichgewässer für Geburtshelferkröten wurde ein Betonbecken (Welaki-Mulde) installiert. Dieses kann leicht gereinigt werden und stellt ein wichtiges ergänzendes Laichgewässer zu den bestehenden Weihern dar. Nach dem Einwachsen wird das Becken nicht mehr als Fremdkörper sichtbar sein.

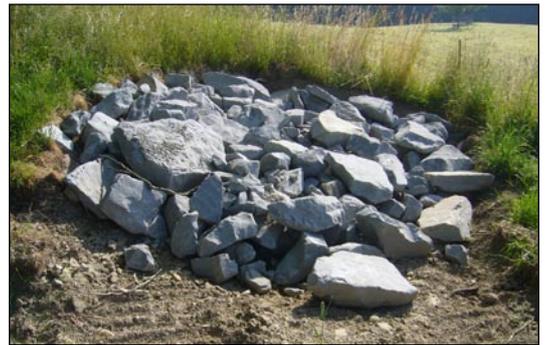
In Randbereichen der Magerwiese wurden 4 Schotterschlitze erstellt. Diese bieten tief reichende, frostsichere Verstecke für Kleintiere.

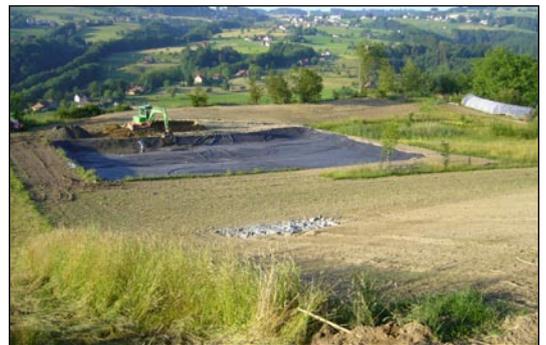
Auf der zusätzlich erworbene Wiese wurde im oberen, humusarmen Bereich die Vegetationsschicht entfernt und neu angesät. Der darunter befindliche Teil der Wiese wurde gefräst und neu angesät. Neu angesät wurde auch der Bereich, in dem das Aushubmaterial deponiert wurde. Insgesamt wurden ca. 3500 m<sup>2</sup> Wiese mit Saatgut für magere und extensive Wiesen angesät. Die Flächen verlangen in den nächsten Jahren eine intensive Pflege, bis sich eine stabile Vegetation entwickelt hat.

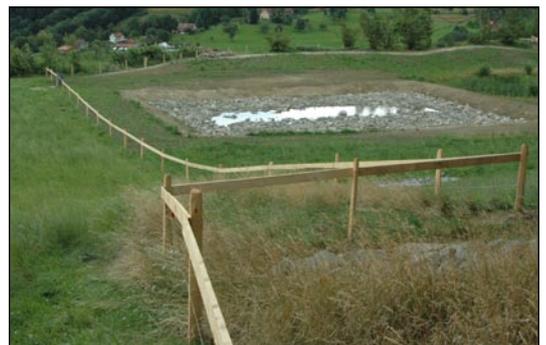
Entlang der Parzellengrenze wurde ausserhalb von bestehenden Hecken eine neue Umzäunung erstellt. Diese stellt einerseits klare Bewirtschaftungsgrenzen sicher und behindert den Zugang durch Spaziergänger und Freizeitgäste.
